UNSER ZEICHEN  
**AK1609190010 tru/tru**

U1010PV  
DATUM  
**19.09.2016**

**Besichtigung/Beratung:** Freiwillige Feuerwehr Rheinfelden

### 2.1 Feuerwehrhaus Kernstadt/Hardstraße

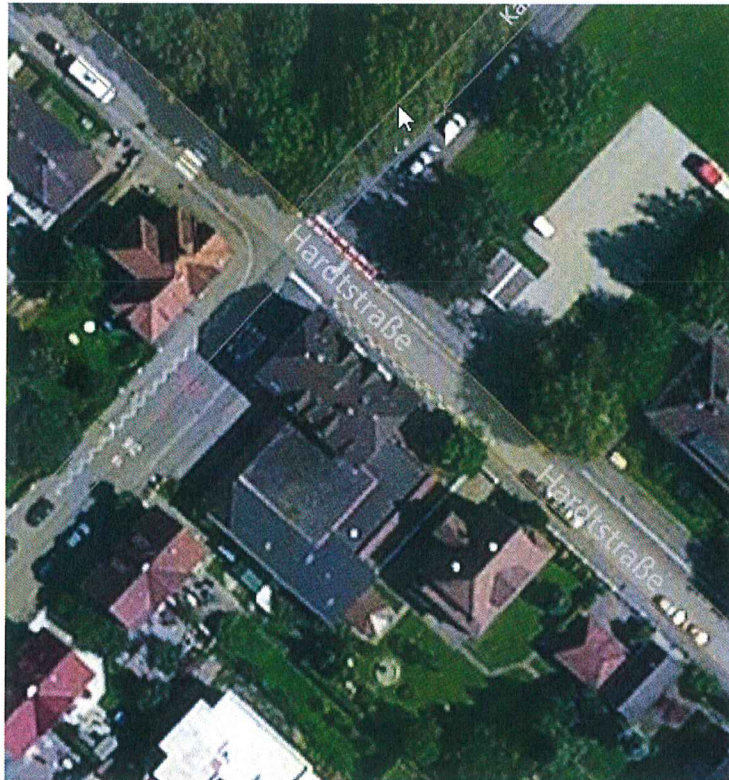
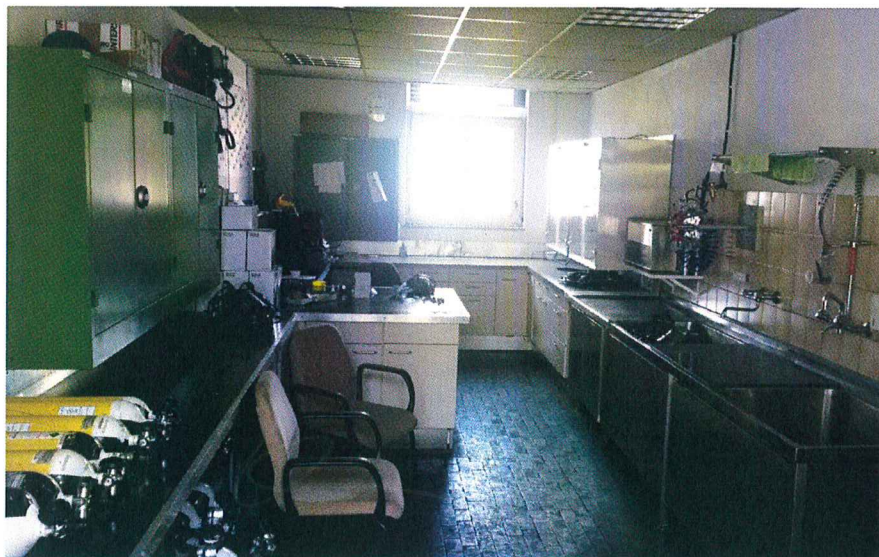
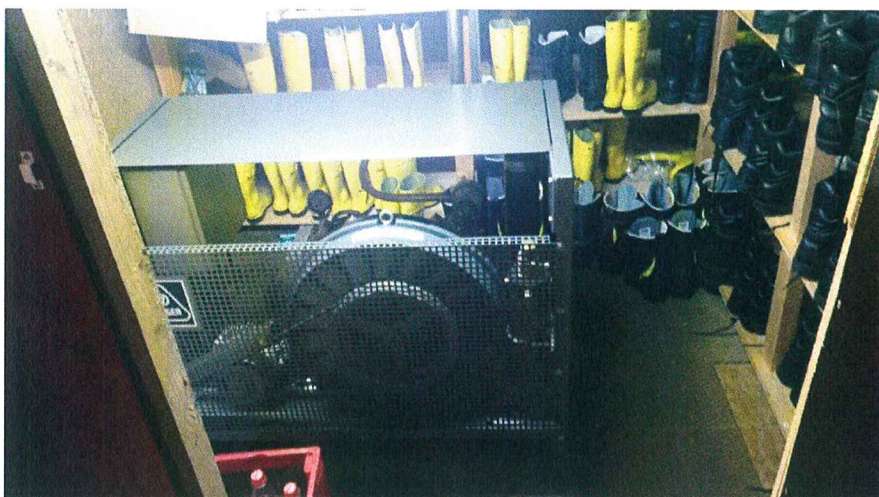
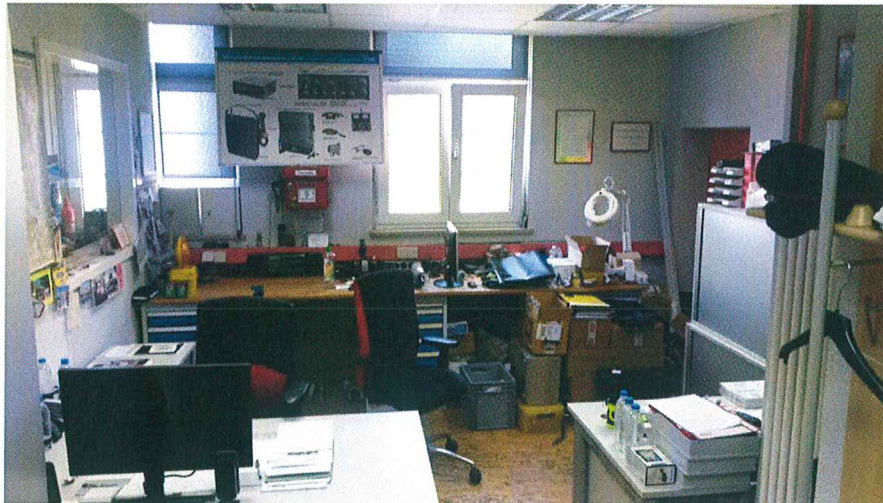
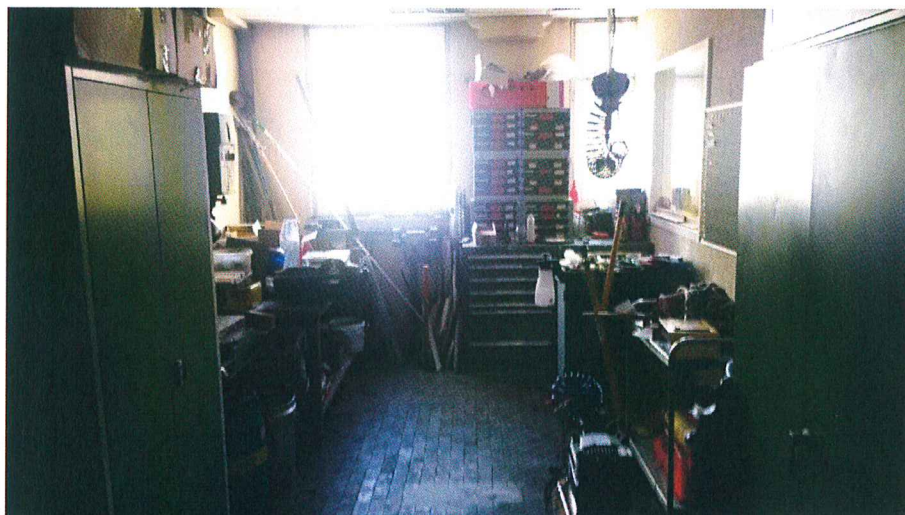
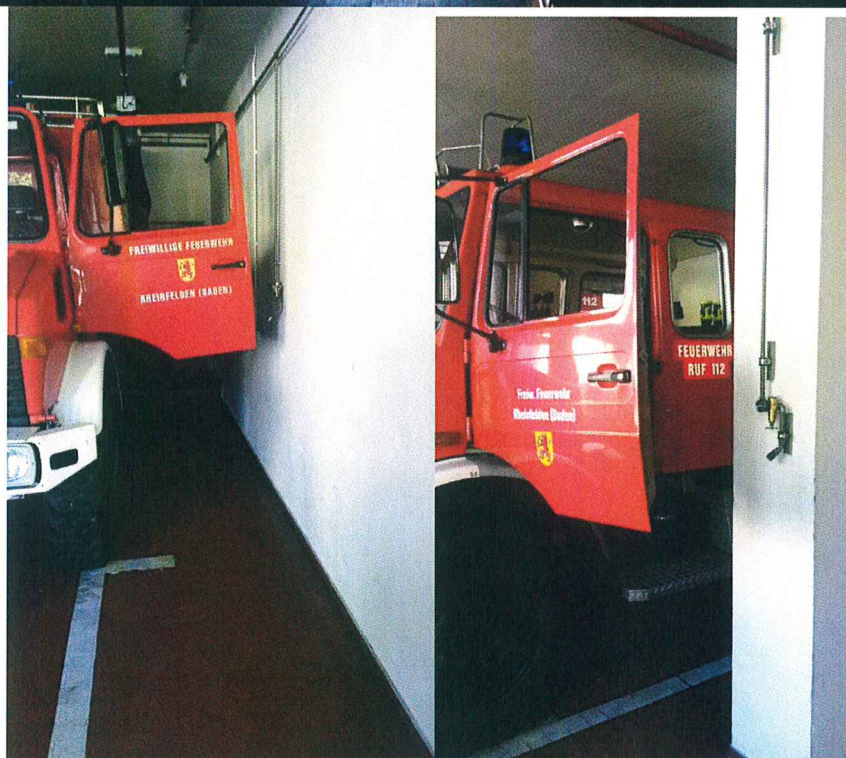
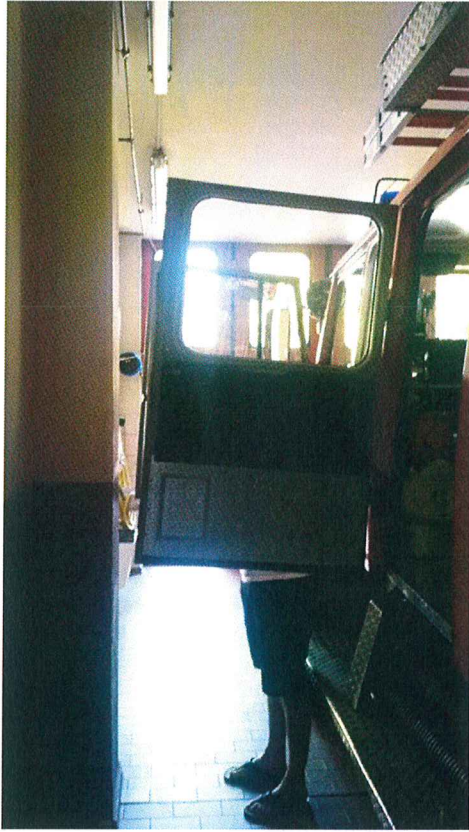
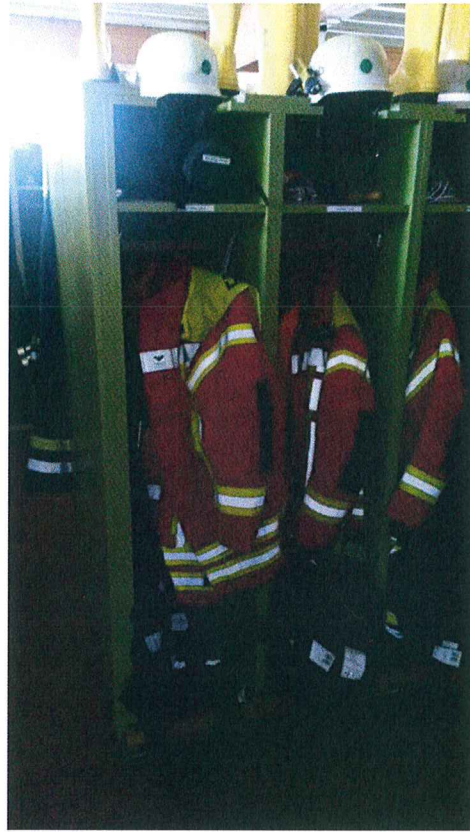
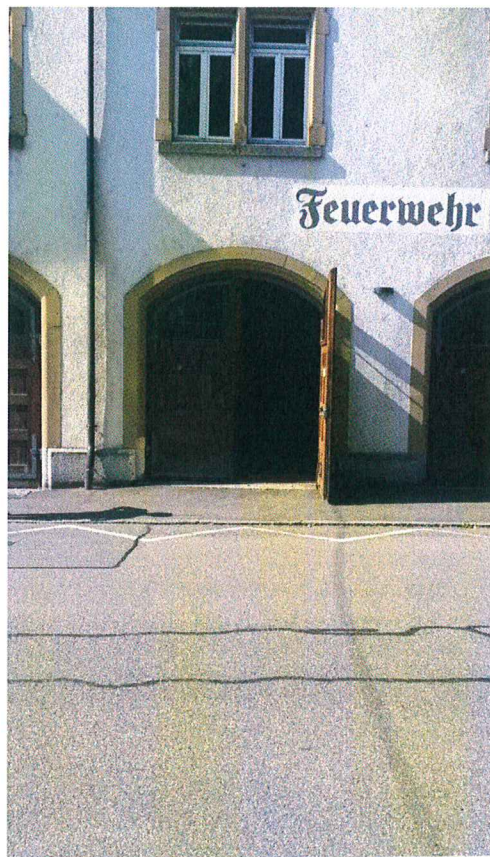
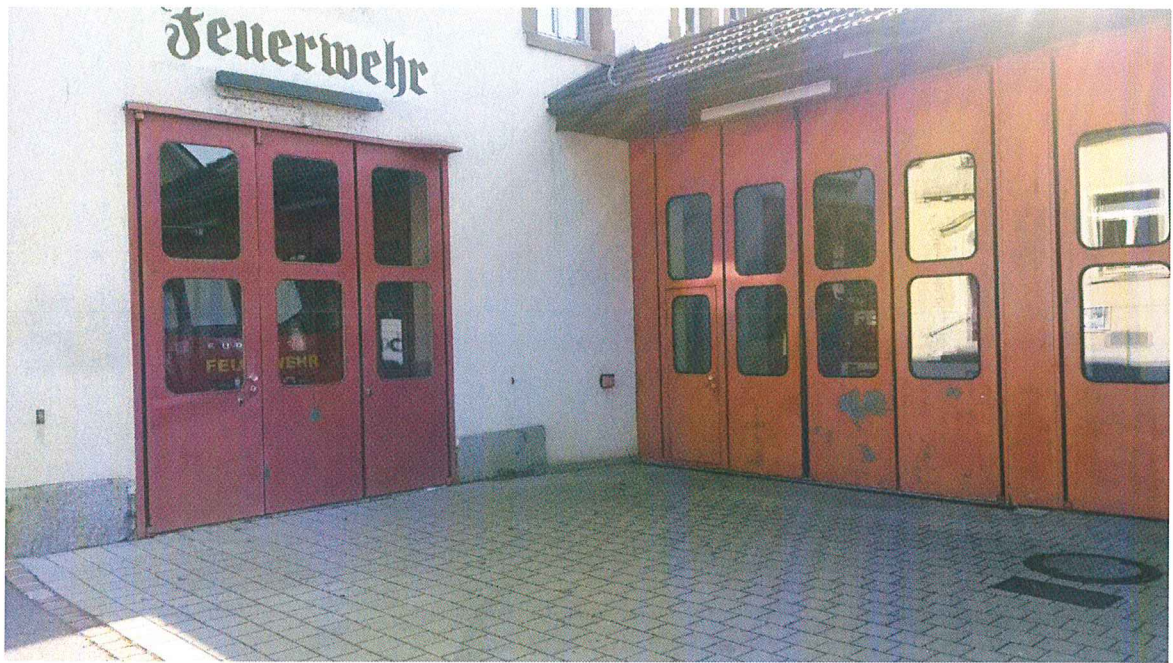
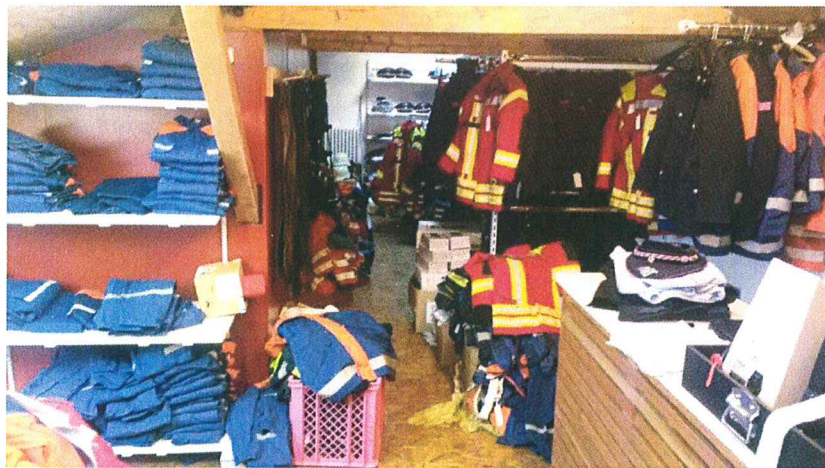
Kernstadt

Die derzeitige Anbindung des Feuerwehrhauses ist sehr konfliktträchtig und unzweckmäßig. Es ergeben sich mindestens 4 Gefahrenpunkte durch Begegnungsmöglichkeiten zwischen

eintreffenden Einsatzkräften und ausrückenden Löschfahrzeugen bzw. gegenseitige Gefährdung der ausrückenden Löschfahrzeuge. Zusätzlich führt der Alarmweg von den PKW-Stellplätzen der Einsatzkräfte zum Feuerwehrhaus über die Hardstraße, dadurch ergeben sich weitere 2 Gefahrenpunkte mit dem öffentlichen Verkehr. Bezieht man noch alle möglichen Gefahrenpunkte der Kreuzung Hardstr./ Karl-Fürstenberg-Str. mit ein, ergibt sich eine weitere Risikoerhöhung durch die Verkehrsanbindung.

Stauräume vor den Toren Voraussetzung zur Vermeidung von Gefahren. Das gilt z.B. für Tätigkeiten, wie das Auf- und Absitzen der Mannschaft, das Bestücken des Fahrzeuges oder auch für den einfachen Zugang zum Hallentor. Nach den Grundsätzen von DIN 14 092 ist vor den Toren ein Stauraum (Mindestlänge = Stellplatzlänge) erforderlich; dieser ist nur teilweise vorhanden. Auf Grund der örtlichen Gegebenheiten fehlt auch ein Übungshof (Mindestabmessungen 25 x 10 m) mit Über- und Unterflurhydrant.

Feuerwehrangehörige werden gefährdet, wenn Stellplätze für Feuerwehrfahrzeuge in Feuerwehrhäusern räumlich beengt sind. Für den Neubau oder die Erweiterung eines Feuerwehrhauses sind durch die DIN 14 092 Teil 1 Mindestabmessungen für Stellplätze vorgegeben, die in Abhängigkeit vom einzustellenden Fahrzeugtyp bei der Planung anzuwenden sind. Dies werden unterschritten, was unter Berücksichtigung des Alters des Gebäudes nicht erstaunt.

Allerdings sind auch in bestehenden Feuerwehrhäusern Mindeststellplatzmaße einzuhalten. Zwischen Fahrzeugen, Geräten und Gebäudeteilen ist der Verkehrsweg ausreichend breit, wenn bei geöffneten Fahrzeugtüren und/oder -klappen ein Abstand von mindestens 0,50 m („Körperklemmmaß“ nach DIN EN ISO 13875) verbleibt. Die Einhaltung der Mindeststellplatzmaße ist in der Fahrzeughalle nicht gegeben.

In bestehenden Feuerwehrhäusern gilt diese Forderung als erfüllt, wenn bei Durchfahrten zwischen Fahrzeug und Gebäudeteilen auf jeder Seite ein Abstand von mindestens 0,50 m besteht sowie diese mindestens 0,20 m höher sind als die maximale Höhe der Fahrzeuge. Die Einhaltung dieser Mindestmaße ist nicht durchgängig gegeben.

Torflügel müssen gegen unbeabsichtigtes Zuschlagen gesichert werden können; diese fehlt.

Im Interesse des Eigenschutzes und einer Vermeidung der Kontaminationsverschleppung ist eine Schwarz-Weiß-Trennung anzustreben; diese ist nicht vorhanden.

Ein Kompressorraum mit wirksamer Raumlüftung (Überhitzung!) mit einer ausreichende Frischluftzuführung (vgl. VDMA-Einheitsblatt 4363 „Lüftung der Betriebsräume luftgekühlter Kompressoren“) ist nicht vorhanden.

Eine Schwarz-Weiß-Trennung ist nicht vorhanden, Es gibt auch zu wenig Platz für Umbau-Maßnahmen, so dass keine Verbesserung diesbezüglich im Bestand möglich ist.

Im OG befindet sich der Schulungs- und Versammlungsraum. Der Zugang erfolgt über eine Nadelholztreppe (notwendige Treppe nach § 28 LBO BW). Hier besteht Konflikt zu § 10 Ausführungsverordnung zur Landesbauordnung (LBOAVO), wonach die tragenden Teile notwendiger Treppen aus nichtbrennbaren Baustoffen oder bei Gebäuden geringer Höhe aus Hartholz herzustellen sind.

Weiterhin wird der zweite Rettungsweg über eine mit Rettungsgeräten der Feuerwehr (Hubrettungsfahrzeug, Leiter) erreichbare Stelle (hier: anleiterbares Fenster) nachgewiesen. Nach überschläglicher Betrachtung besteht jedoch das Erfordernis zur Einrichtung eines zweiten baulichen Fluchtweges (vgl. Abs. 5 Technische Regel für Arbeitsstätten –ASR- A 2.3 „Fluchtwegen und Notausgänge, Flucht- und Rettungsplan“).

Unterstellt man für die Nadelholztreppe einen Feuerwiderstand von F 30-B, so verbleiben selbst bei einer sehr schnellen Hilfsfrist der Feuerwehr von 9 Minuten bis zum Versagenszustand der Treppe 21 Minuten. In dieser Zeit können bei Einsatz der Tragleitern 7 Personen evakuiert werden (durchschnittliche Rettungsrate von 3 min/Person). Somit ist für die aktuelle Situation ab 8 Personen m.E. keine sichere Evakuierung mehr nachweisbar.

Die persönliche Schutzausrüstung der Einsatzabteilung und der Jugendfeuerwehr sowie sonstige Feuerwehrbekleidung („Uniform“) wird in der Kleiderkammer aufbewahrt. Es fehlen die notwendigen Lagerkapazitäten, so dass keine vernünftigen Arbeitsbedingungen vorliegen und Arbeitsabläufe erschwert werden.

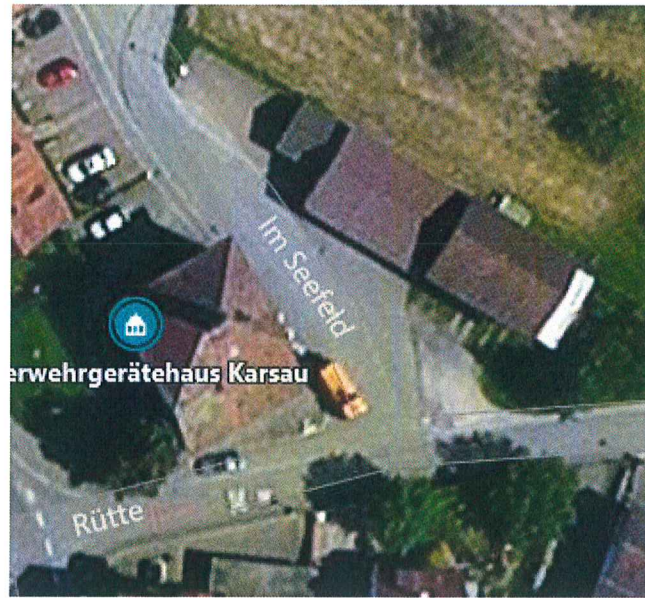
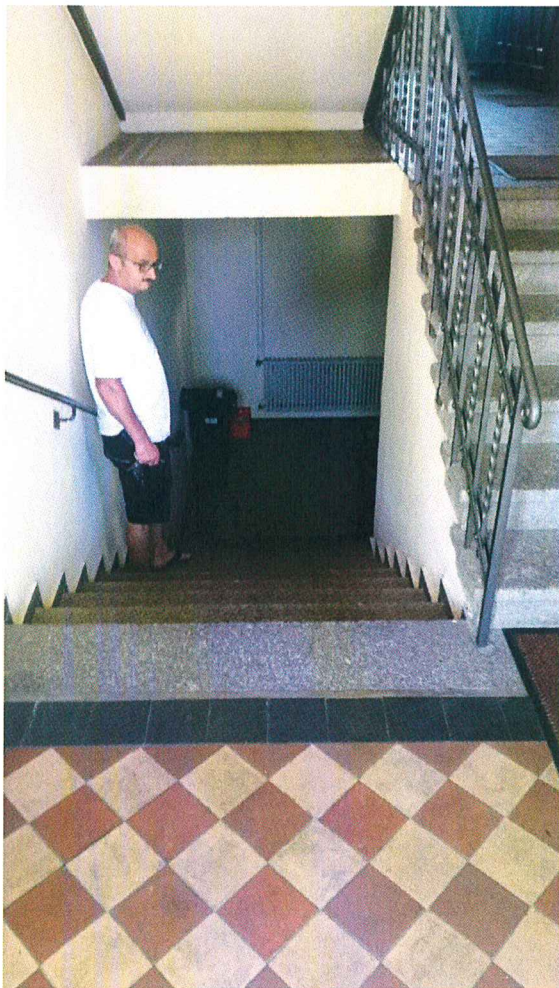
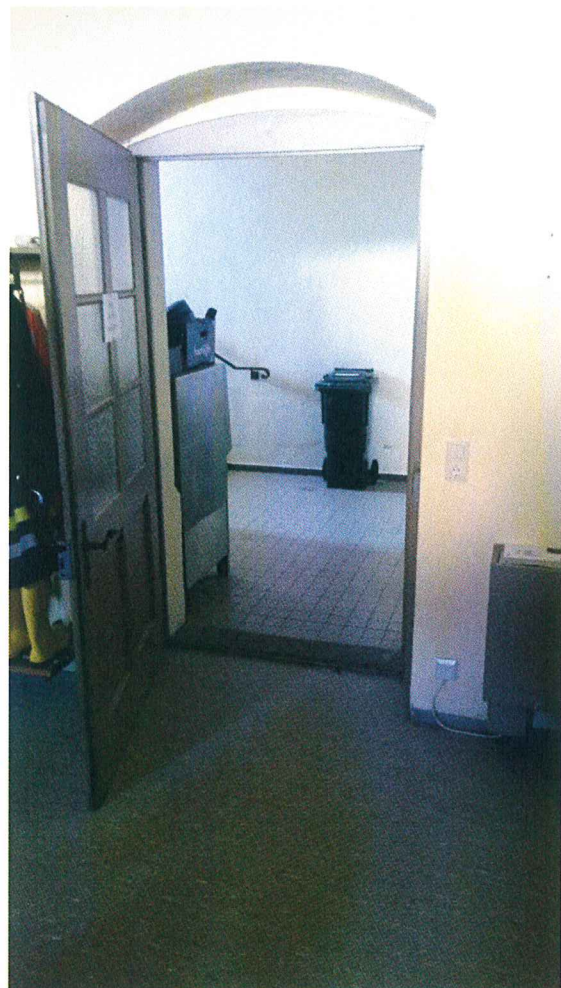
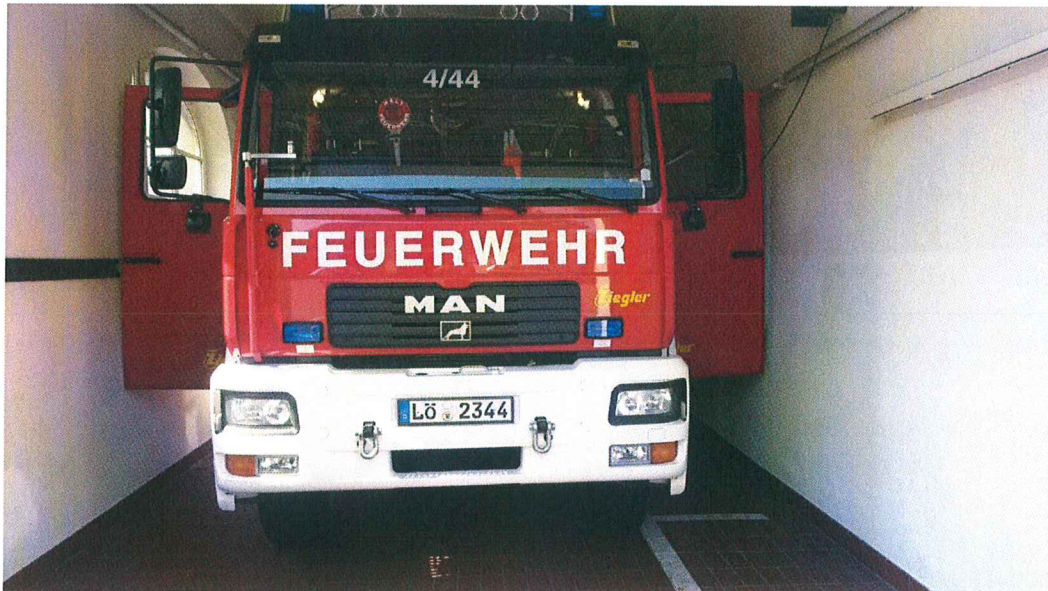
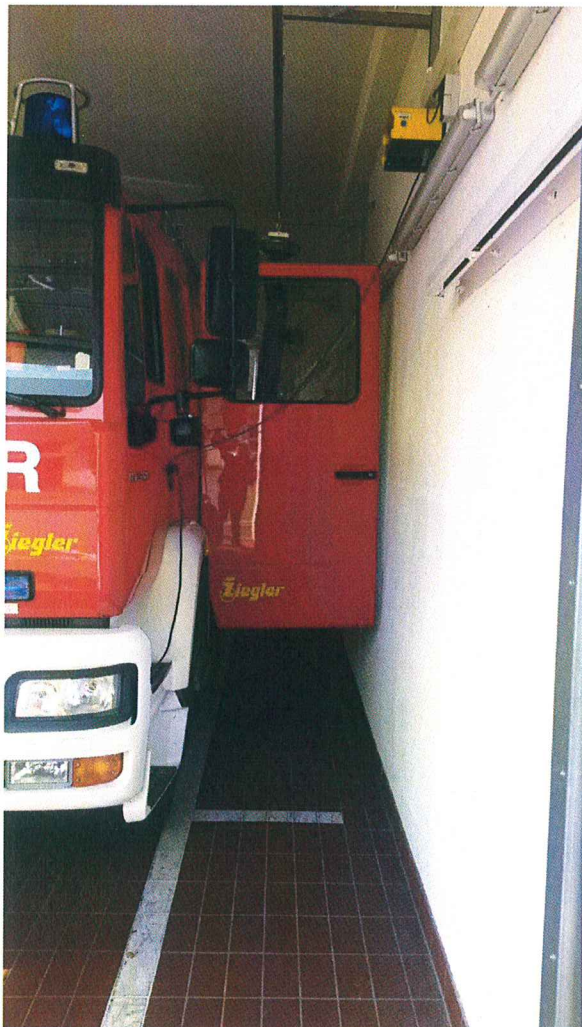
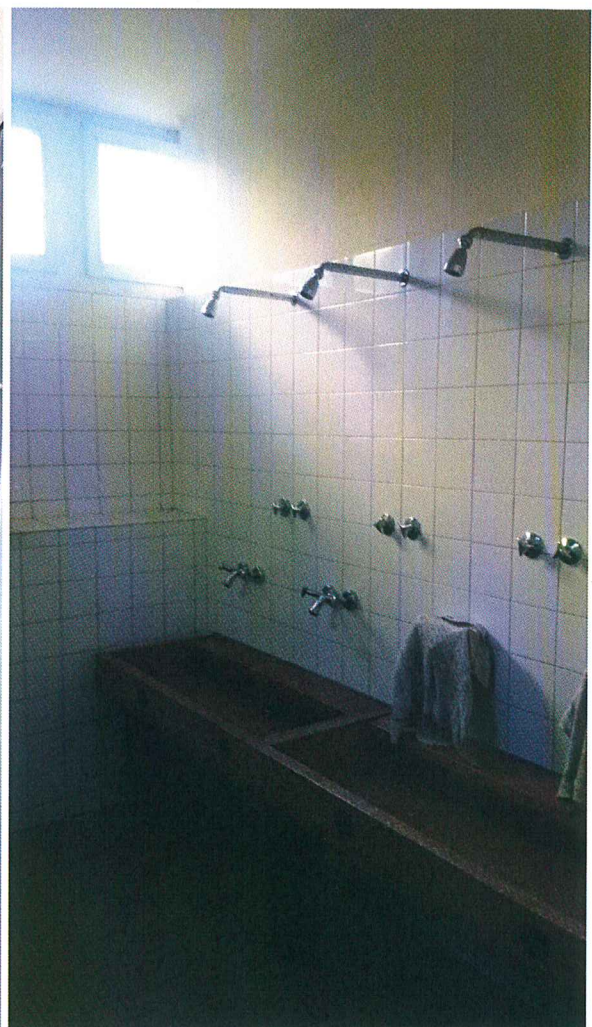
Karsau

Die Anbindung des Feuerwehrhauses ist sehr konflikträchtig und unzweckmäßig. Es ergeben sich vielfältige Gefahrenpunkte durch Begegnungsmöglichkeiten zwischen eintreffenden Einsatzkräften und ausrückenden Löschfahrzeugen bzw. gegenseitige Gefährdung der ausrückenden Löschfahrzeuge bzw. Der Alarmweg von den PKW-Stellplätzen der Einsatzkräfte zum Feuerwehrhaus führt z.T. über die Strasse., dadurch ergeben sich weitere Gefahrenpunkte mit dem öffentlichen Verkehr.

Stauräume vor den Toren sowie ein Übungshof fehlen (vgl. 2.1.1).

Die Mindestabmessungen für den Stellplatz des LF 16 sind weit unterschritten. Unabhängig davon ist auch das sog. „Körperklemmmaß“ als Sicherheitsmindestabstand zwischen Fahrzeugen/Geräten und Gebäudeteilen nicht eingehalten.

Die Sanitärräume befinden sich im UG. Der Alarmweg führt über die Kellertreppe zum Umkleieraum, auf demselben Weg zurück Richtung LF16 oder zum Nachbargebäude als „Sackgasse“. Es ergeben sich Gefahrenpunkte durch Begegnungsmöglichkeiten zwischen eintreffenden und ausrückenden Einsatzkräften. Eine nach unten führende Treppe im Verlauf eines Alarmwegs birgt erhöhte Risiken hinsichtlich Stürzen und Stolpern.

Gemäß der Größe der Feuerwehrabteilung müssen neben Toiletten und Umkleieräumen auch Wasch- und Duschmöglichkeiten vorhanden und entsprechend ausgestattet sein. Die vorhandenen Wasch- und Duschmöglichkeiten entsprechen nicht den Anforderungen( vgl. Technischen Regel für Arbeitsstätten (ASR) A4.1 „Sanitärräume“).

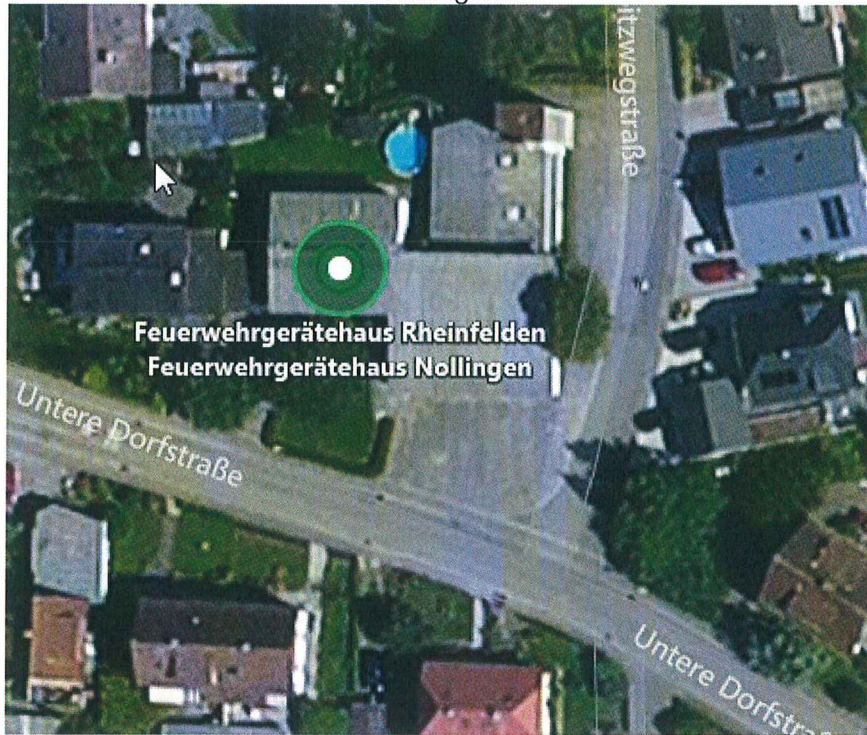
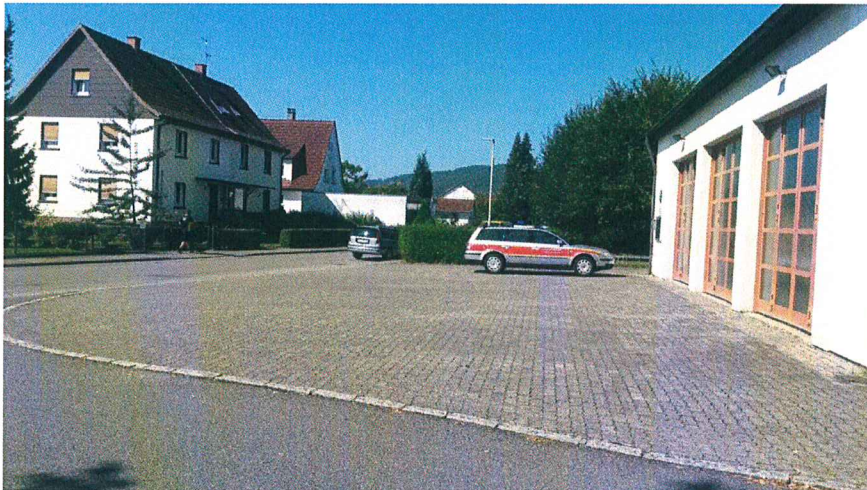
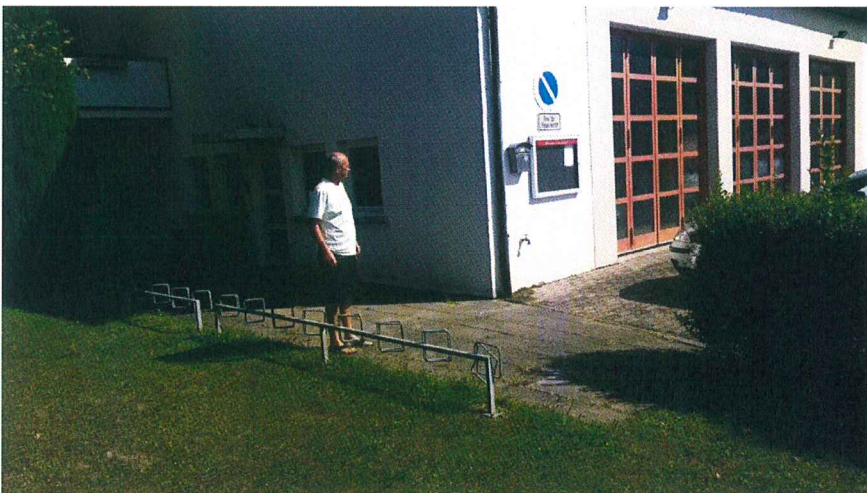
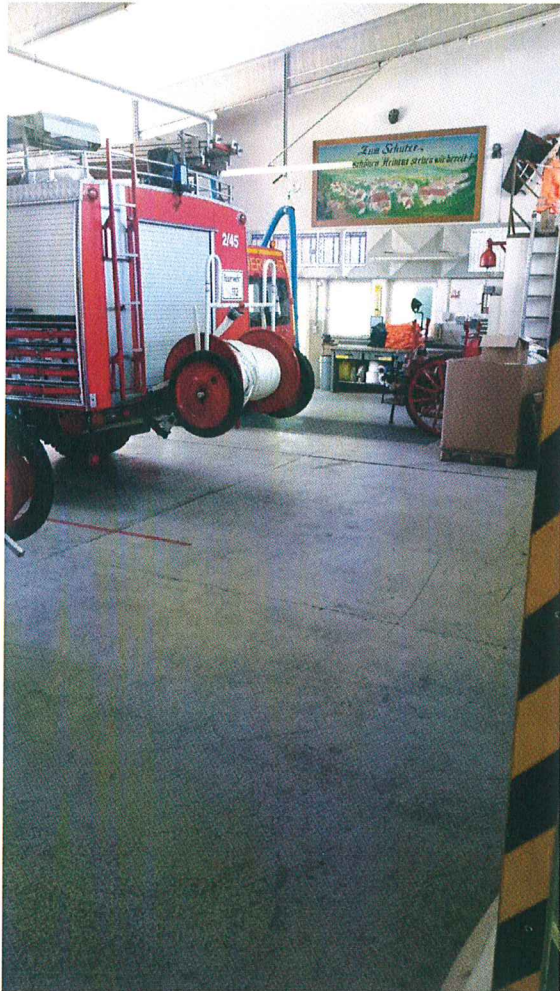
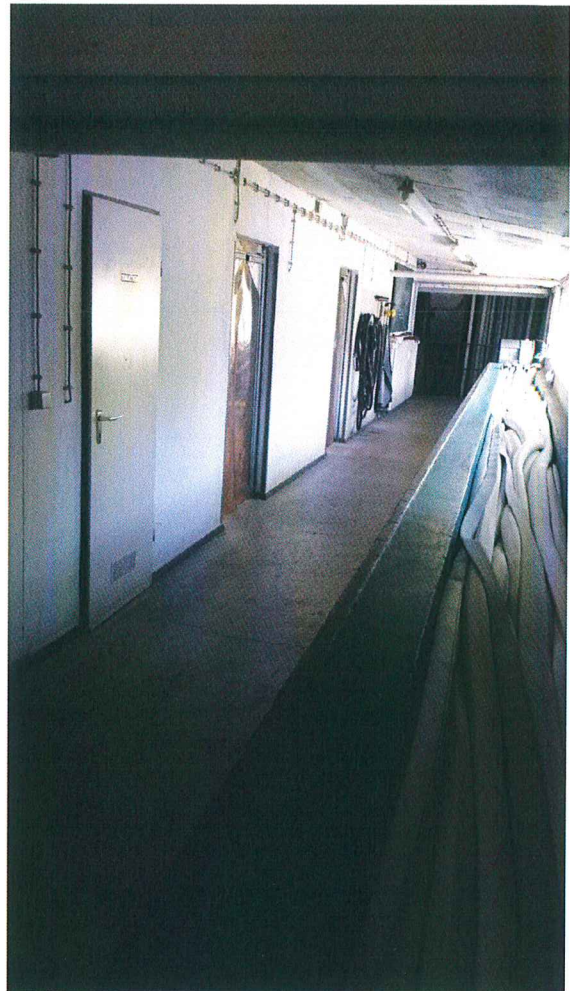
Nöllingen

Der Alarmweg von den PKW-Stellplätzen der Einsatzkräfte zum Feuerwehrhaus führt an den Ausfahrten der Fahrzeuge vorbei, dadurch ergeben sich Gefahrenpunkte durch Begegnungsverkehr.

Ähnliche Problematik wie in Ziffer 2.2.1 besteht innerhalb der Fahrzeughalle, da der Alarmweg zum Umkleideraum eine Sackgasse ist. Somit begegnen sich zwangsläufig eintreffenden und ausrückenden Einsatzkräften mit entsprechendem Kollisionspotential.

Bestimmte Tätigkeiten in der Schlauchpflegeanlage gehen mit Gefährdungen einher (Schlauchprüfungen mit Überdruck). Der Standort der Anlage im Feuerwehrhaus ist auch unter diesem Aspekt sehr ungünstig.

Wenig überraschend können derzeit die in Abschnitt 8 DIN 14092 „Feuerwehrhäuser – Teil 7- Werkstätten“ beschriebenen Anforderungen an Schlauchpflegewerkstätten nicht gewährleistet werden.

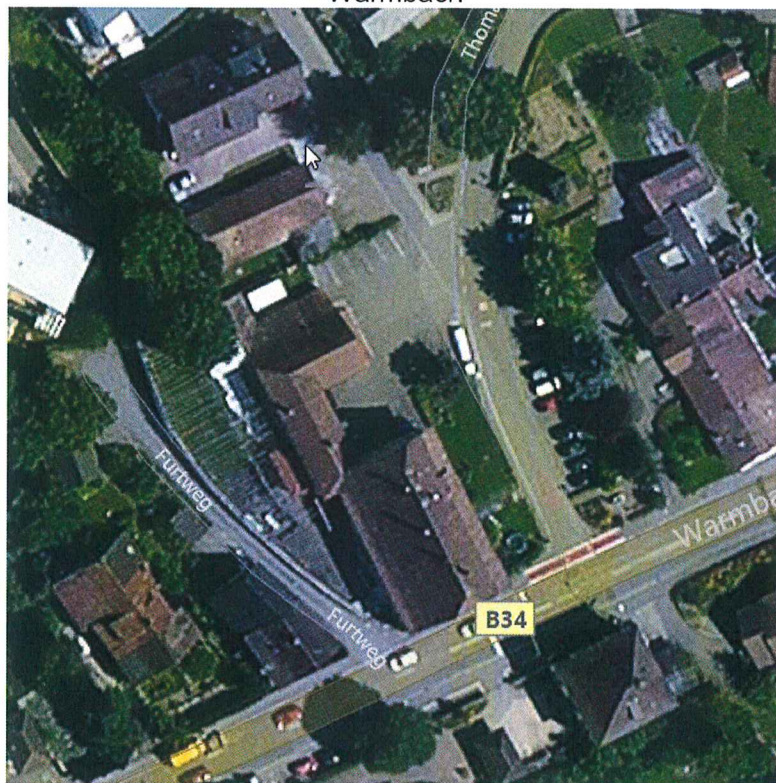
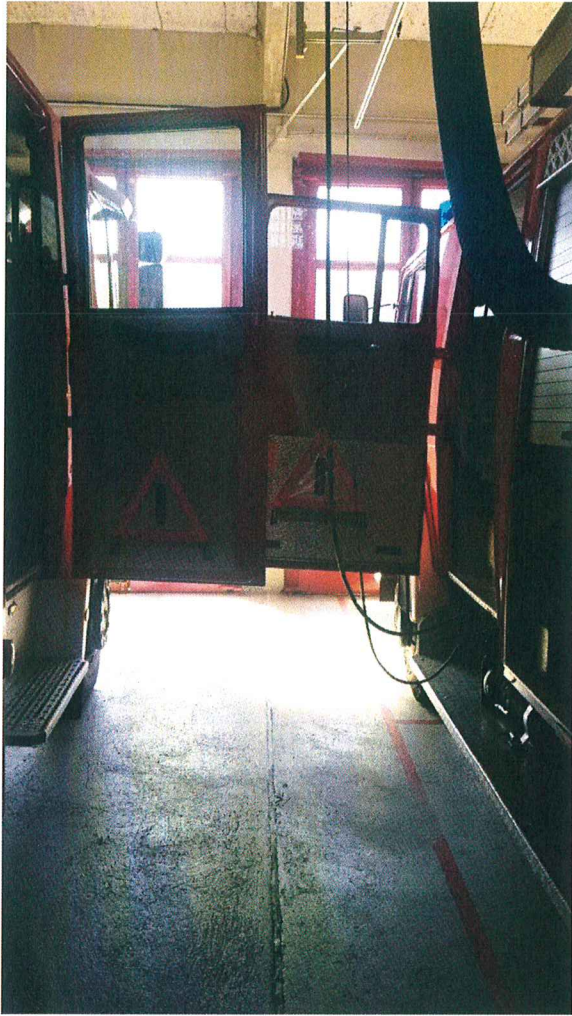
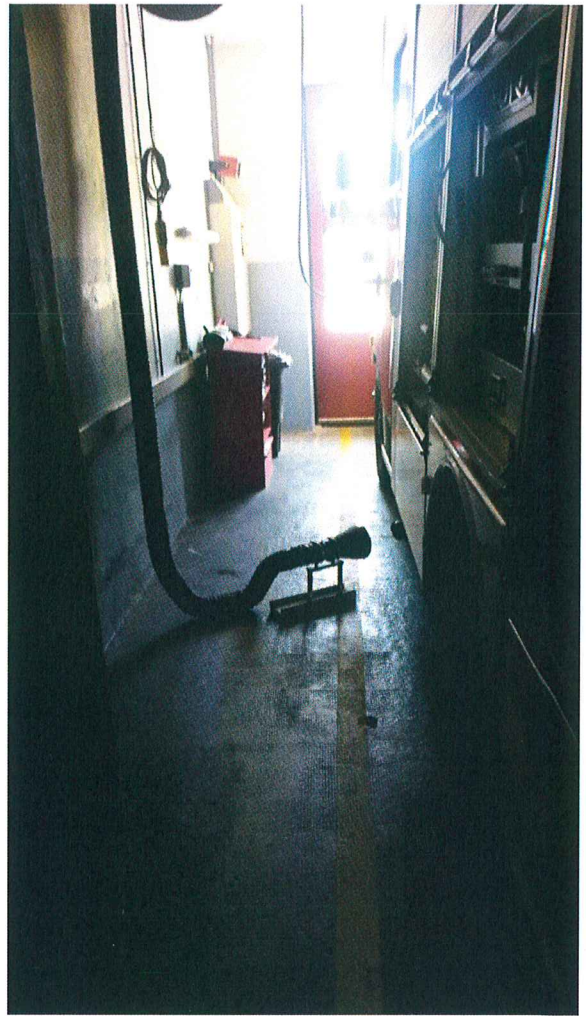
Warmbach

Es ergeben sich vielfältige Gefahrenpunkte durch Begegnungsmöglichkeiten zwischen eintreffenden Einsatzkräften und ausrückenden Löschfahrzeugen.

Die Mindestabmessungen für Stellplätze sind weit unterschritten. Unabhängig davon ist auch das sog. „Körperklemmmaß“ als Sicherheitsmindestabstand zwischen Fahrzeugen/Geräten und Gebäudeteilen nicht eingehalten.

Neben Toiletten und Umkleideräumen müssen auch Wasch- und Duschmöglichkeiten vorhanden und entsprechend ausgestattet sein. Die vorhandenen Wasch- und Duschmöglichkeiten entsprechen nicht den Anforderungen (vgl. Technischen Regel für Arbeitsstätten (ASR) A4.1 „Sanitärräume“).

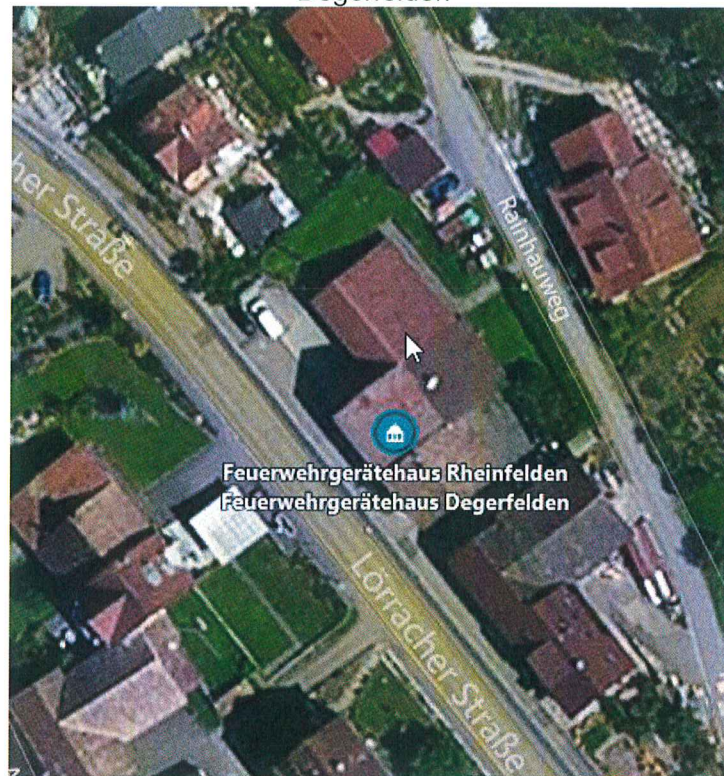
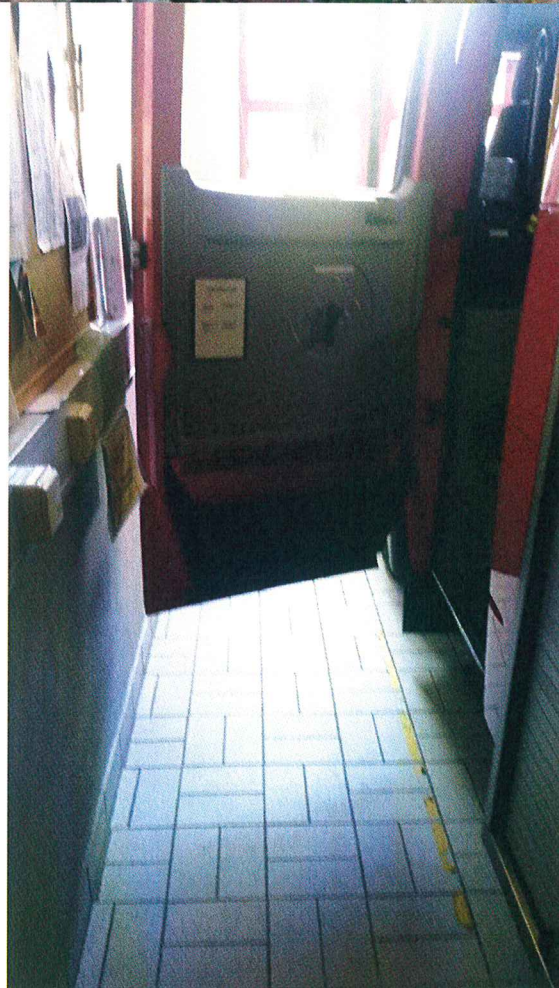
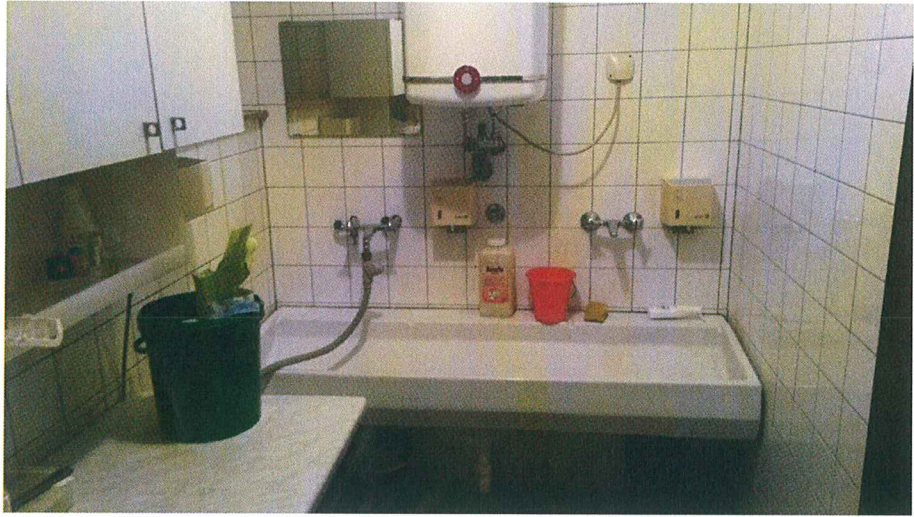
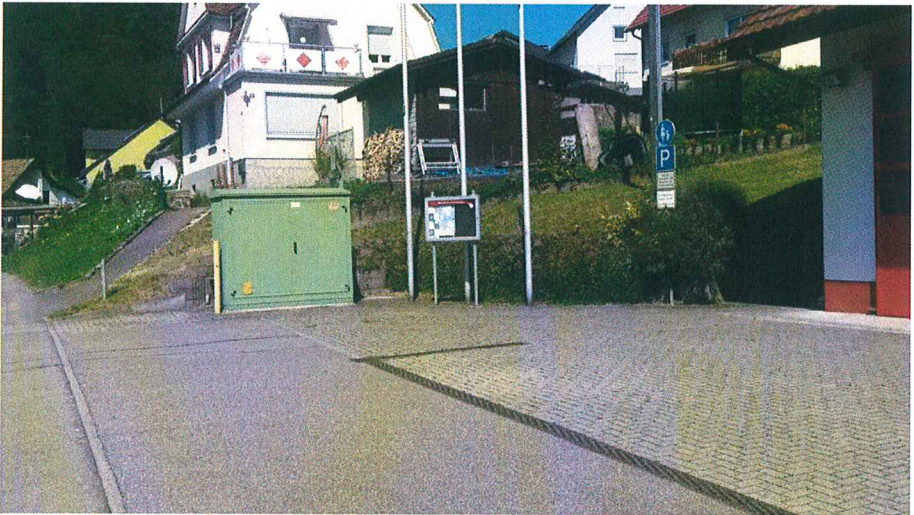
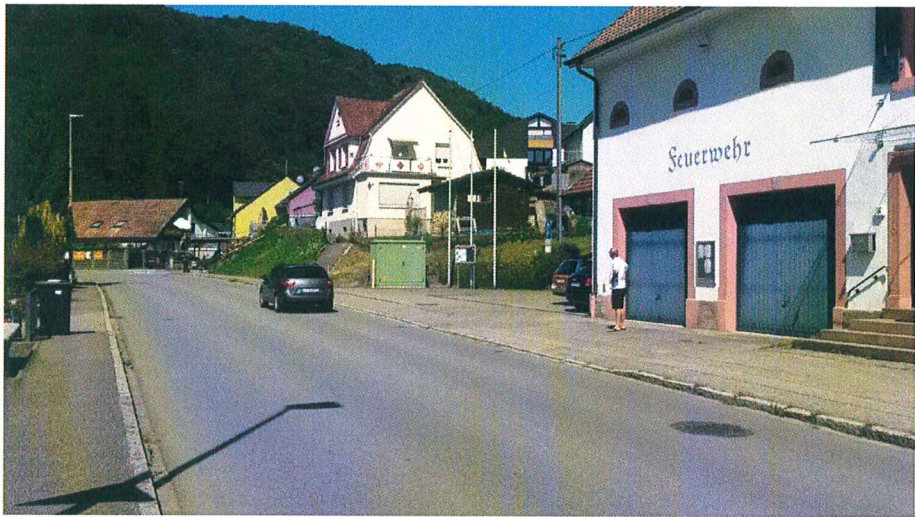
Degerfelden

Bezüglich den Begegnungsmöglichkeiten zwischen eintreffenden Einsatzkräften und den ausrückenden Löschfahrzeugen gelten die Ausführungen in Ziffer 2.3.1 sinngemäß.

Die Anzahl der PKW-Stellplätze soll mindestens der Anzahl der Sitzplätze der im Feuerwehrhaus eingestellten Feuerwehrfahrzeuge entsprechen. Dies ist nicht der Fall.

Die Mindestabmessungen für Stellplätze sind unterschritten. Unabhängig davon ist auch das sog. "Körperklemmmaß" als Sicherheitsmindestabstand zwischen Fahrzeugen/Geräten und Gebäudeteilen nicht eingehalten.

Neben Toiletten und Umkleieräumen müssen auch Wasch- und Duschmodlichkeiten vorhanden und entsprechend ausgestattet sein. Die vorhandenen Wasch- und Duschmodlichkeiten entsprechen nicht den Anforderungen (vgl. Technischen Regel für Arbeitsstätten (ASR) A4.1 „Sanitärräume“).

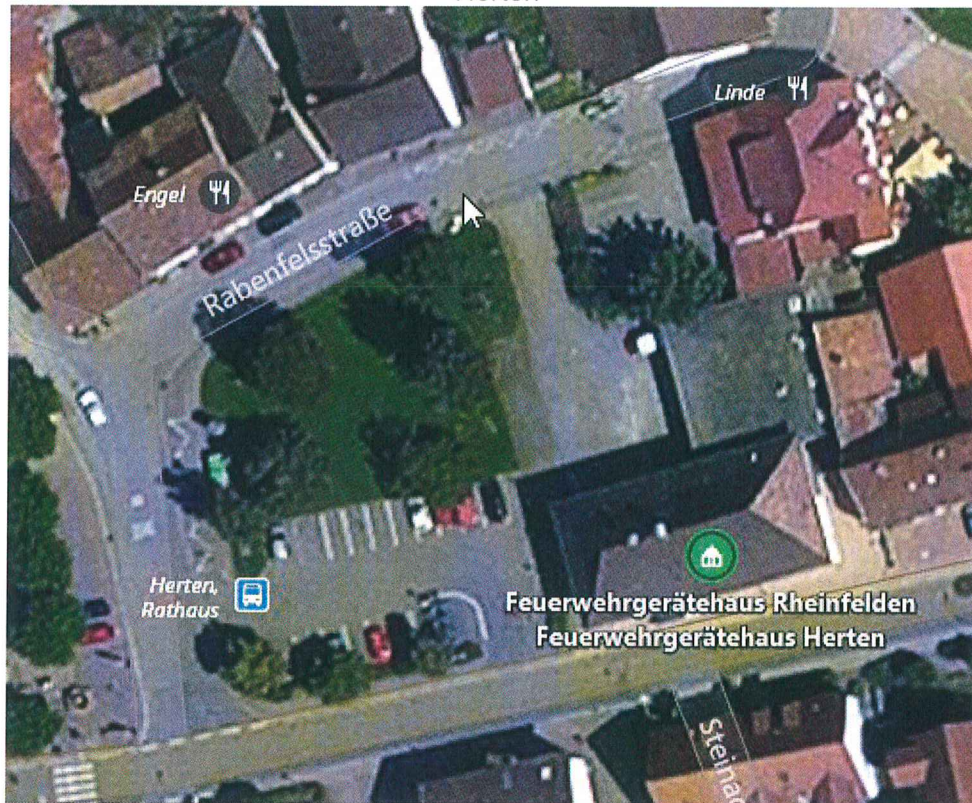
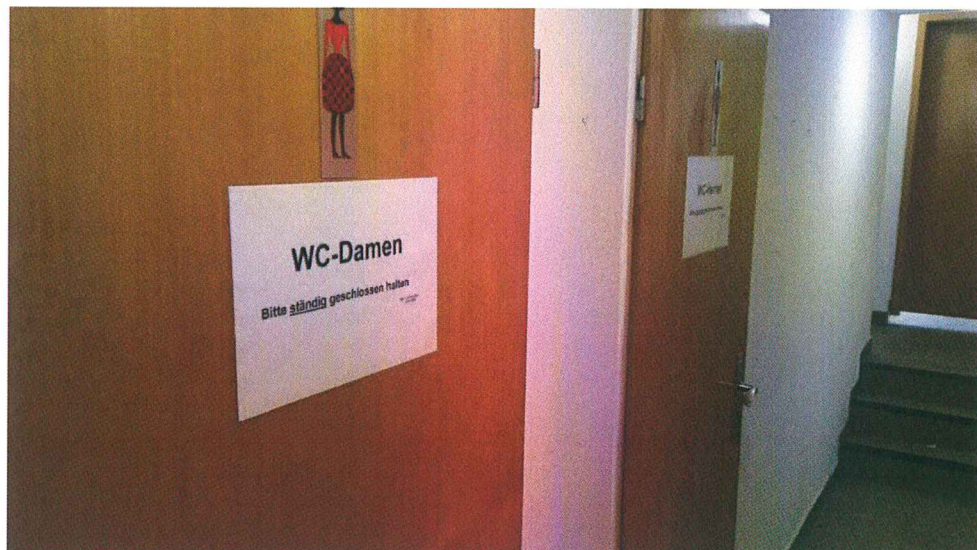
Herten

Die Abteilung ist in einem Anbau aus den 1970er Jahren neben sowie im Rathaus untergebracht. Defizite bestehen analog zum Feuerwehrhaus Warmbach primär hinsichtlich Begegnungsmöglichkeiten zwischen eintreffenden Einsatzkräften und ausrückenden Löschfahrzeugen und unzureichenden Sanitärräumen.

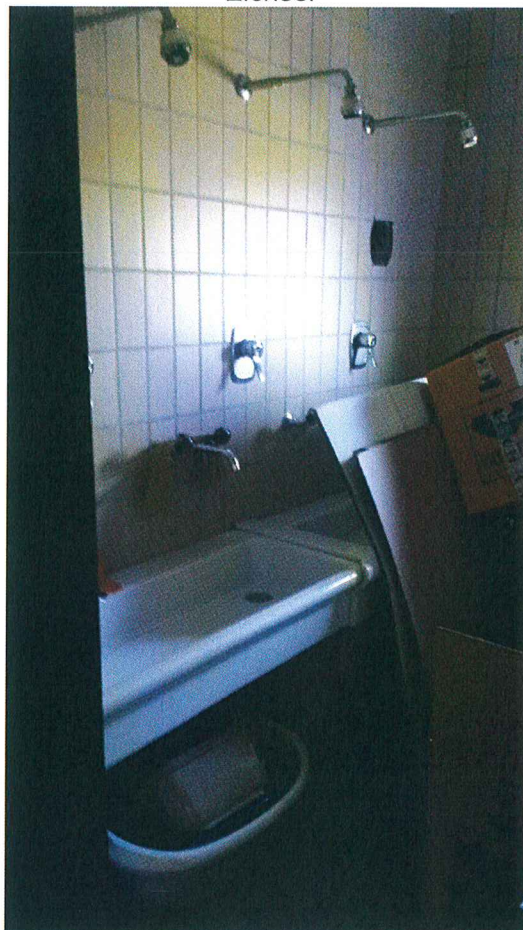
Eichsel

Die vorhandenen Wasch- und Duschmodlichkeiten entsprechen nicht den Anforderungen (vgl. Technischen Regel für Arbeitsstätten (ASR) A4.1 „Sanitärräume“).

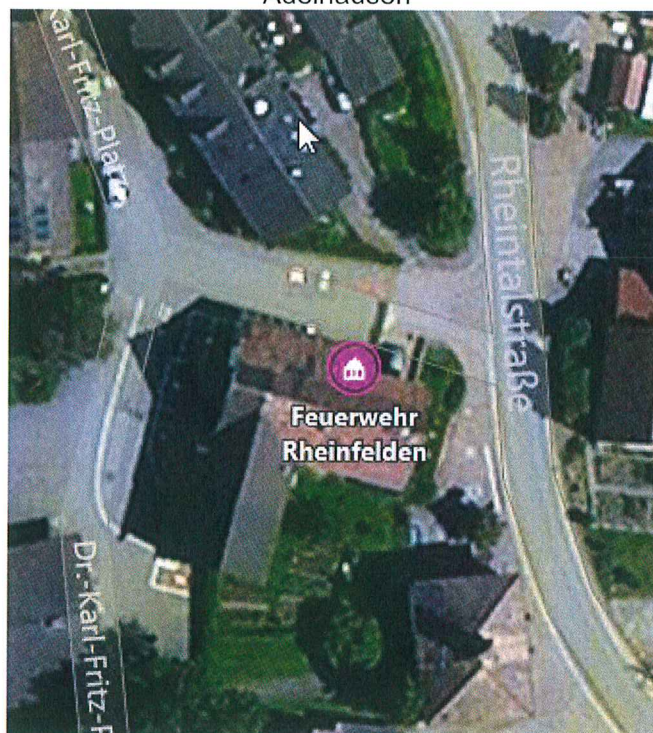
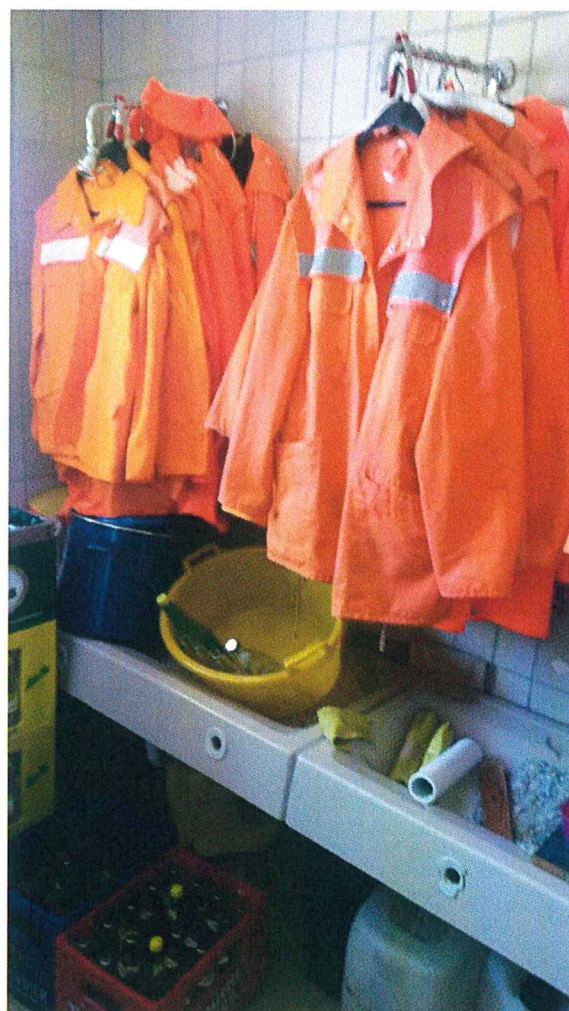
Adelhausen

Es ergeben sich Gefahrenpunkte durch Begegnungsmöglichkeiten zwischen eintreffenden Einsatzkräften und ausrückenden Löschfahrzeugen.

Die vorhandenen Wasch- und Duschmodlichkeiten entsprechen nicht den Anforderungen (vgl. Technischen Regel für Arbeitsstätten (ASR) A4.1 „Sanitärräume“).
