NACHNUTZUNG

MVZ RHEINFELDEN BADEN

Untersuchung einer Nachnutzung für das
Medizinische Versorgungszentrum,
Am Vogelsang 4
79618 Rheinfelden (Baden)

Stand: 25.07.2025

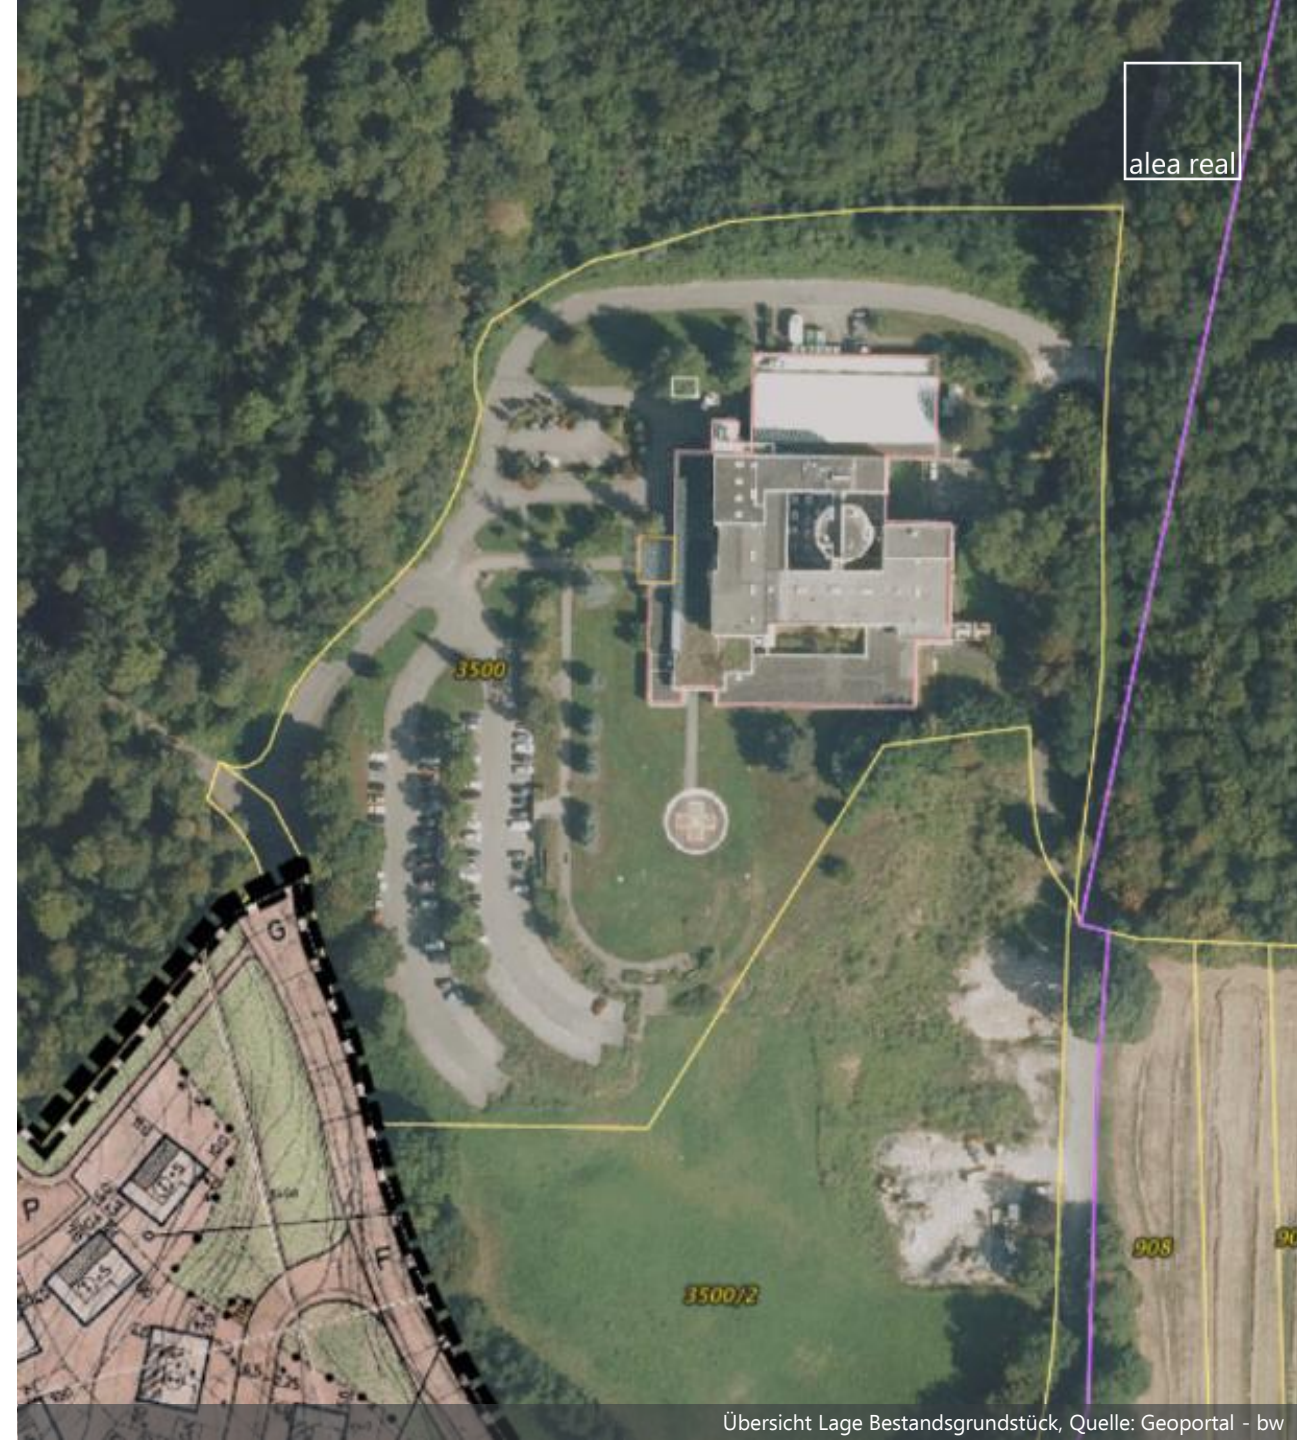
ALTLASTEN

- Im Außenbereich, Richtung Süden, befindet sich ein unterirdischer Öltank mit einem Fassungsvermögen von 60.000 l.
- Dieser ist aber nicht mehr in Betrieb und wurde nicht versandet bzw. ausgebaut.
- Weiterhin ist zu beachten, dass sich am Rande des Bewertungsgrundstücks eine Altlast mit dem Namen „AA Kippe Müssmattenstraße“ eingetragen ist. Vermutlich handelt es sich hierbei um eine Kippkante über die Müll- und organische Abfälle abgekippt wurden.
- Die Altlast ist als „Belassen zur Wiedervorlage bei Nutzungsänderung“ eingestuft. Das bedeutet, dass vorbehaltlich der derzeitigen Nutzung des Grundstücks kein weiterer Handlungsbedarf besteht und eine weitere Bearbeitung / Untersuchung nur in Betracht kommt, wenn sich bewertungsrelevante Sachverhalte ändern.

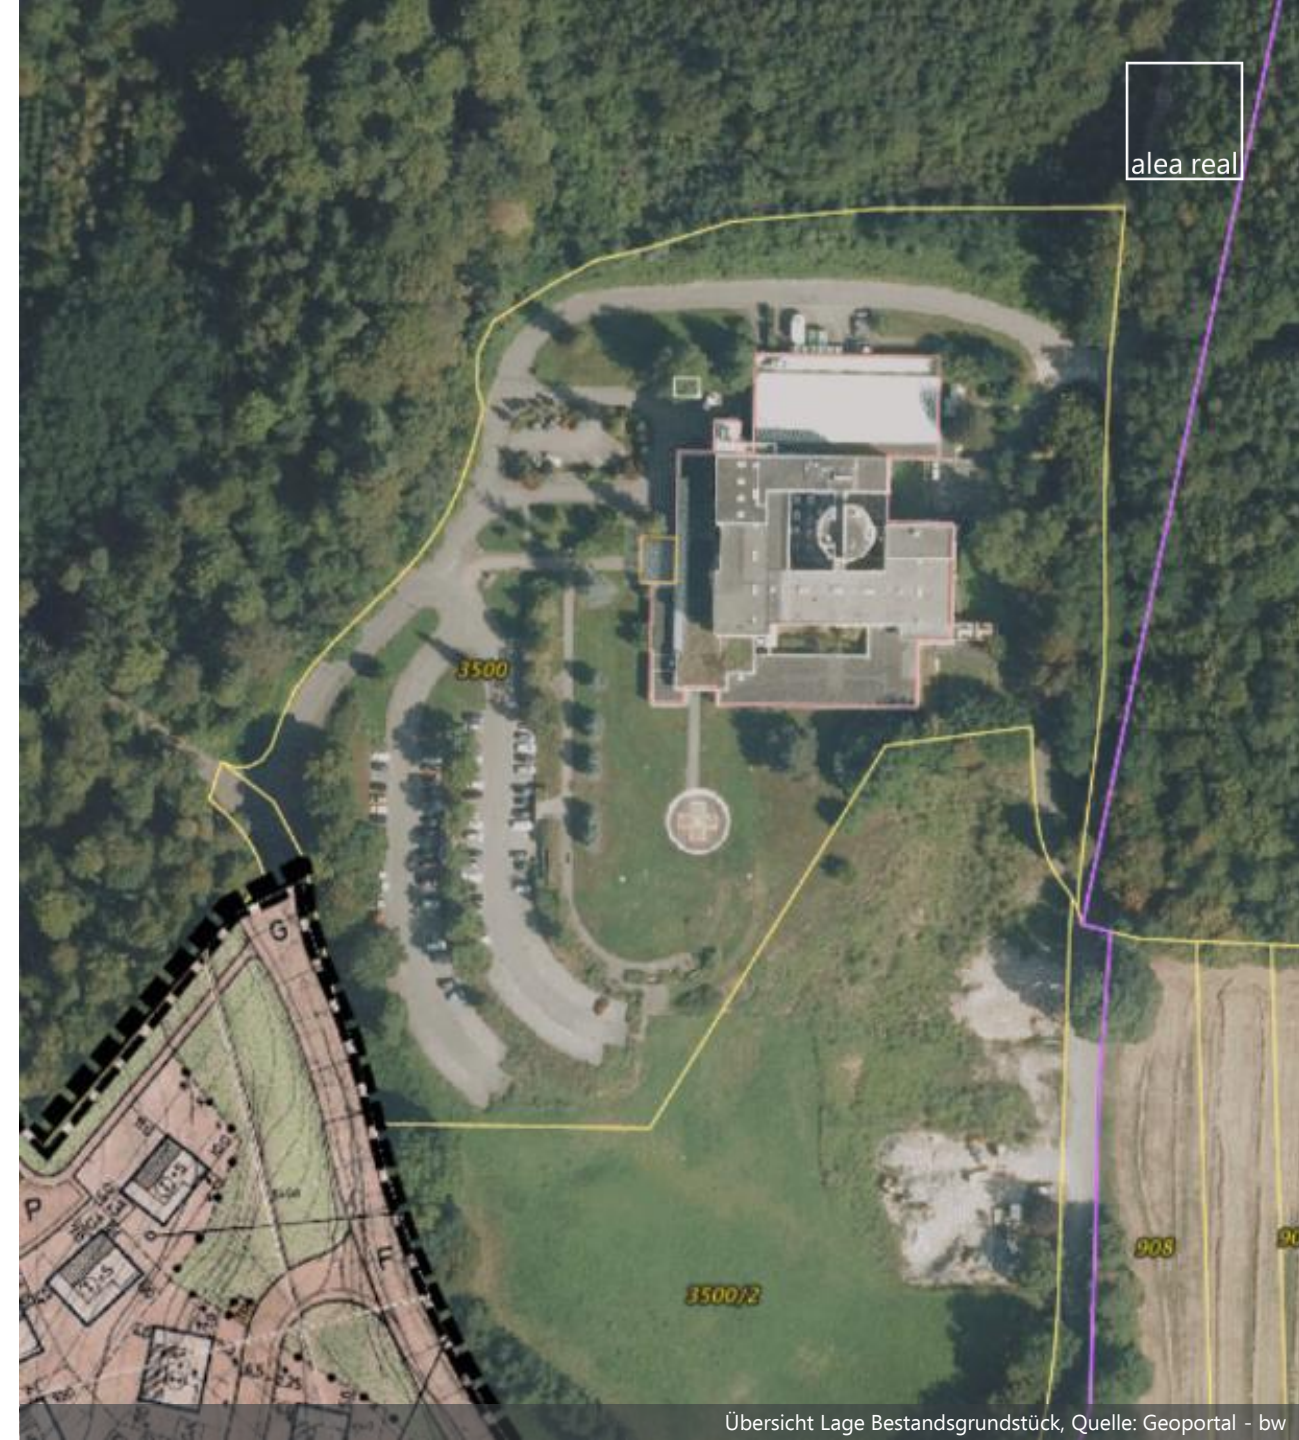
ECKDATEN BAUSUBSTANZ

- 1975 in offener massiver Bauweise errichtet.
- Fassade auf der Nordseite mit Algen- und Schimmelbildung.
- Gaskessel aus 2003.
- Alter 60.000 l Öltank nicht mehr in Betrieb.
- Marode Flachdachstruktur am Ende der technischen Lebensdauer.
- Wassereintritte im Untergeschoss.
- Wasseraustritte an der Dosier- und Filterstation des ehemaligen Schwimmbades.
- Heizung, Sanitär und Elektrik zum großen Teil noch aus dem Baujahr.
- Keine Brandverhütungseinrichtungen wie BMA oder Sprinkleranlage.

- **Technische Gebäudeausrüstung** (Heizung, Lüftung, Sanitär, Elektrotechnik) am Ende der technischen Lebensdauer. Ist zu erneuern.
- **Flachdächer** am Ende der technischen Lebensdauer, teilweise bereits geflickt, teilweise undicht. Sind zu erneuern.
- **Fassade** stark verwittert, nicht zeitgemäß gedämmt. Ist zu erneuern, insbesondere im Zuge eines neuen Energiekonzepts.
- **Boden und Wandoberflächen** sind stark abgenutzt. Sind zu erneuern.
- **Brandschutz** nur noch auf Basis des Bestandsschutzes. Bei einer Nachnutzung ist der gesamte Brandschutz zu ertüchtigen. Voraussichtlich wird eine BMA und Sprinkleranlage notwendig.
- Ggf. notwendige **Schadstoffsanierung**.

Infolgedessen ist von einer vollständigen Entkernung des Gebäudes und Komplettsanierung sämtlicher Bauelemente ggf. mit Schadstoffsanierung auszugehen. Aufgrund der Historie ist die Tragfähigkeit im Rahmen einer Sanierung zu prüfen.

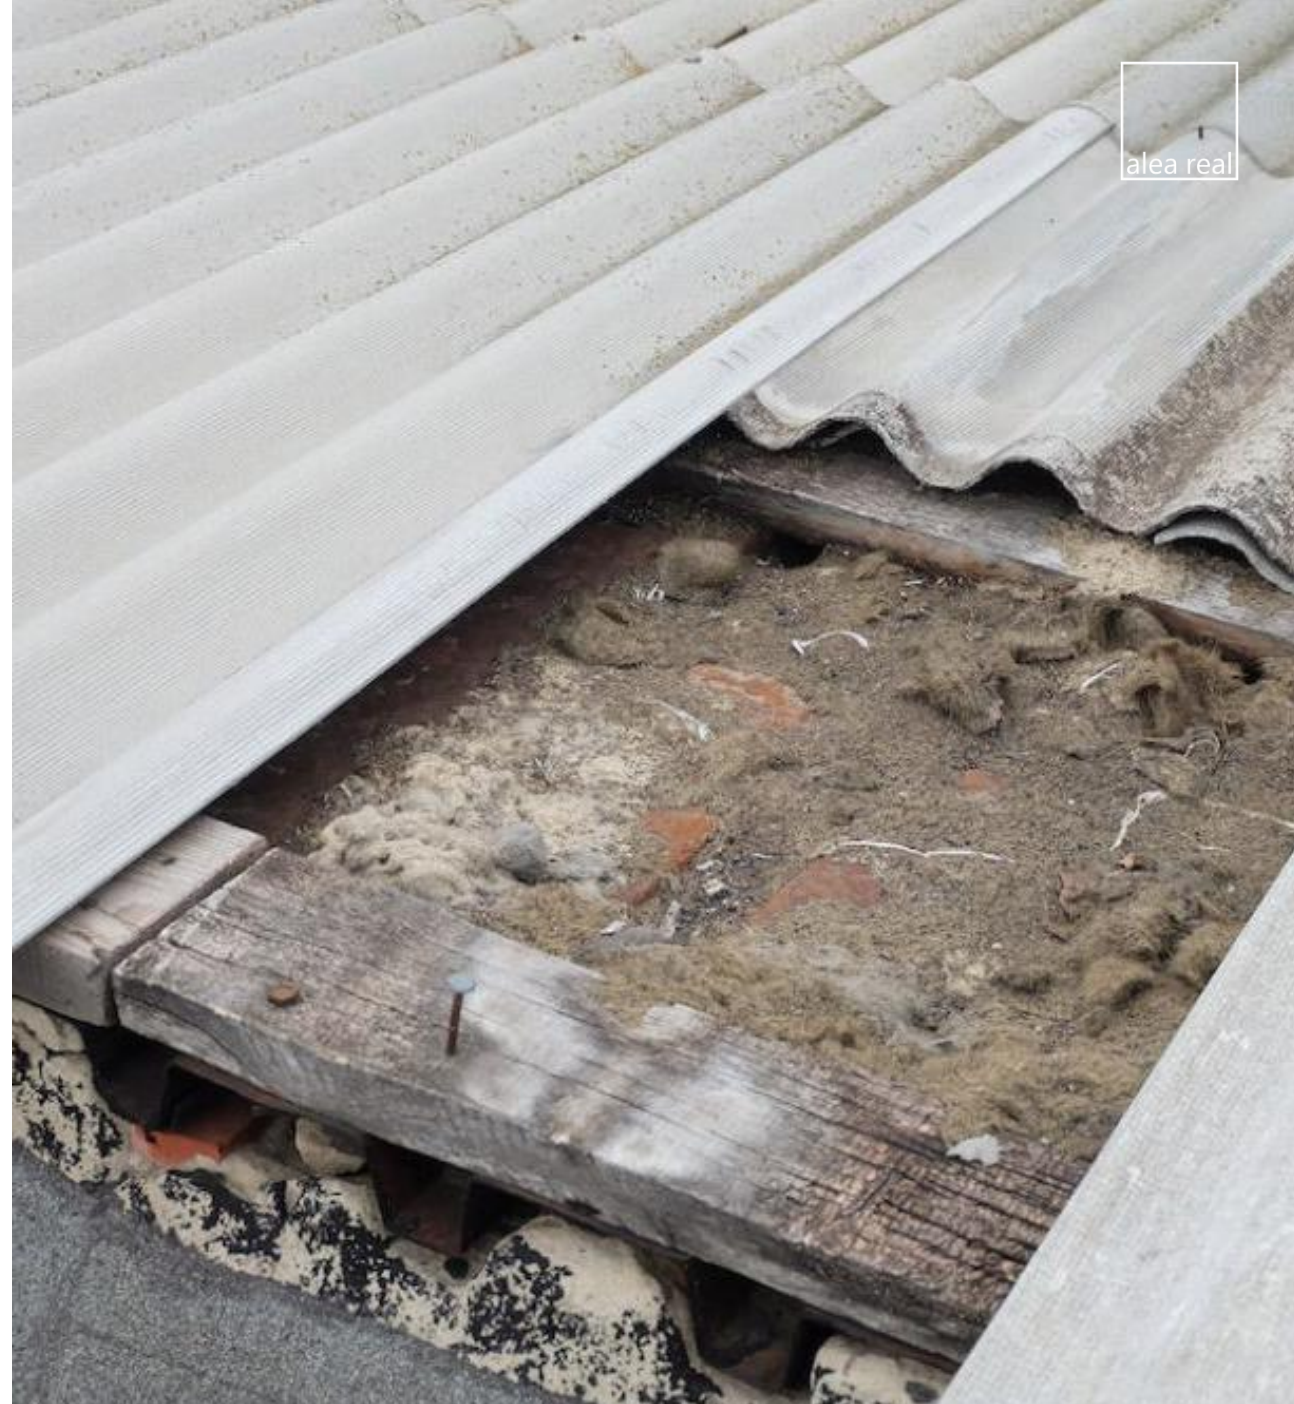
Asbest (Eternit)

- verbaut in Fassadenplatten, Dämmstoffen und Bodenbelägen.
- verbaut im Jahr 1979 und 1993.
- Hauptzeitraum, in dem er in Deutschland verbaut wurde: 1950 bis 1980.
- verboten seit 1993 in Deutschland.

Beispielfoto, da keine Bauteilöffnungen stattgefunden haben. Schadstoffe statistisch Baujahresbedingt.
