## **Projektbericht**

# **Bebauungsplan Weihermatten (Minself)** **Grundlagenermittlung und Vorplanung** **(HOAI Leistungsphasen 1 und 2)**

**Stadt Rheinfelden**

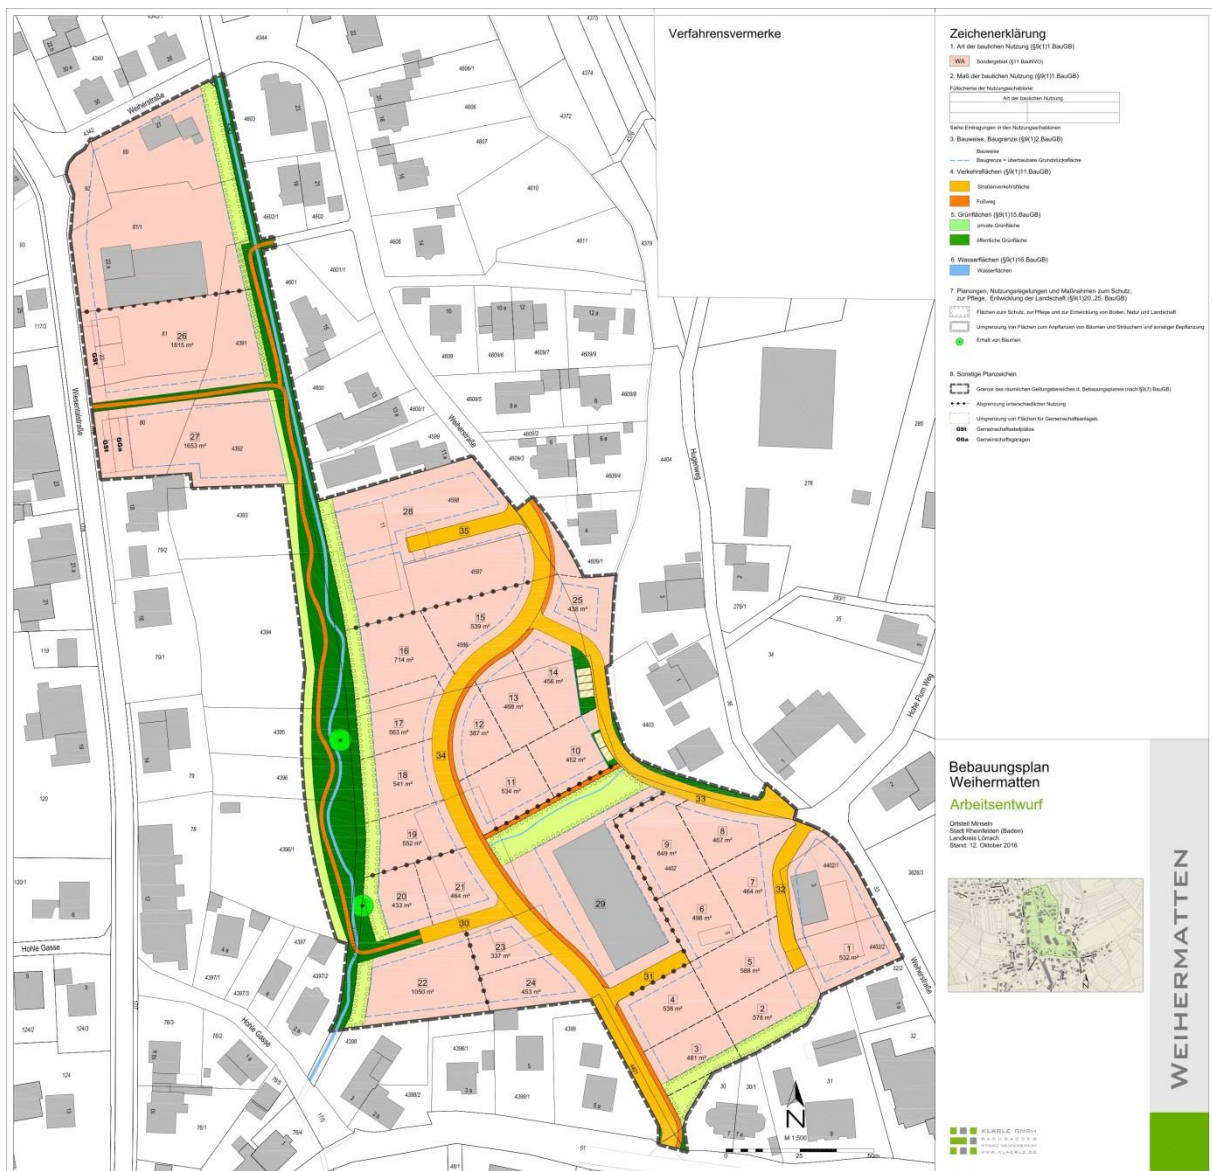
Abbildung 1-1: Übersichtsplan des Untersuchungsgebiets in Minseln (Quelle: Klärle GmbH 2006)

In Minseln wird im Bereich des ehemaligen Sägewerks ein neuer Bebauungsplan erstellt (siehe Abbildung 1-1). Ein angrenzendes namenloses Gewässer, das östlich des Dürrenbachs (Mühlenbachs) parallel von Norden nach Süden fließt und an der Weiherstraße in eine Verdolung mündet, verursachte im Untersuchungsgebiet in der Vergangenheit Überflutungen, sodass geeignete Maßnahmen erarbeitet werden mussten, um diese Überflutungen zu vermeiden. Zudem soll dieses Gewässer, im Weiteren Mühlkanal genannt, durch eine Umverlegung und Offenlegung am Sägewerk erlebbar gemacht und dadurch das Umfeld des Sägewerks für Anwohner und Besucher attraktiver gestaltet werden.

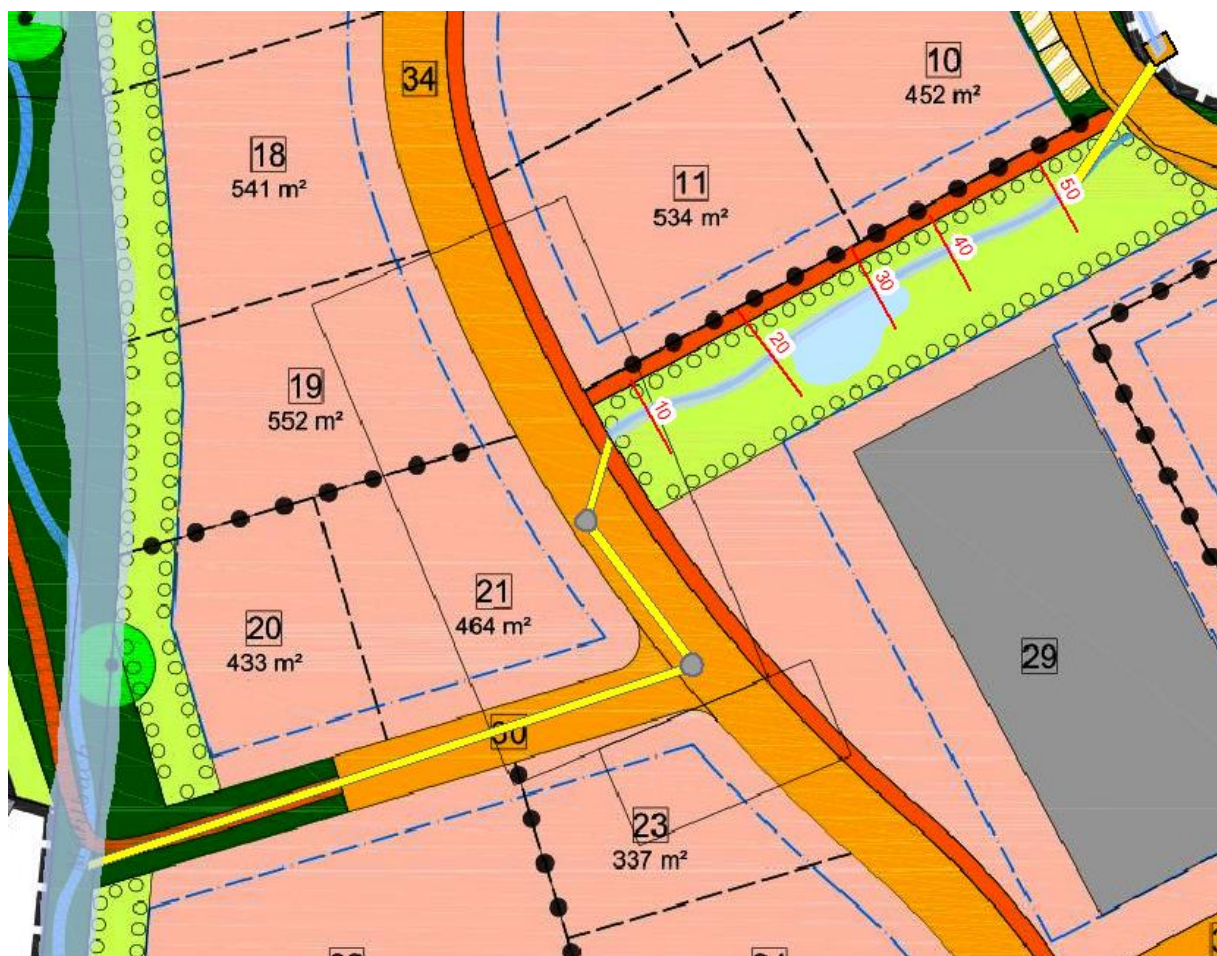
Abbildung 4-1: Neuer Verlauf des Mühlkanals

Im Planzustand soll der Mühlkanal durch eine Umverlegung und eine abschnittsweise Offenlegung im Bereich des Sägewerks erlebbar gemacht und gleichzeitig die Überflutungen unterbunden werden. Der Entwurf für die Trassierung wurde im Konzept der Klärle GmbH erstellt und ist bereits im sogenannten Masterplan (Klärle GmbH 2016) für das Untersuchungsgebiet enthalten. In Abbildung 4-1 ist der neu geplante Verlauf des Mühlkanals erkennbar. Auf den weiter nördlich gelegenen Streckenabschnitten bleibt der Mühlkanal unverändert.

Die vorhandene Verrohrung (DN300 gemessen an der Einlaufstelle) soll entfallen und soweit möglich zurückgebaut werden.

An der jetzigen Einlaufstelle der Verrohrung soll ein Absturzschaft (Höhe ca. 1,5 m) das Wasser aufnehmen und durch ein DN600 unter der Weiherstraße hindurch führen. Der Auslauf mündet in einen ca. 50 Meter langen offenen Abschnitt. Die Grünfläche soll evtl. mit einem kleinen Dorfteich aufgewertet werden. Der Teich wurde nachrichtlich eingezeichnet.

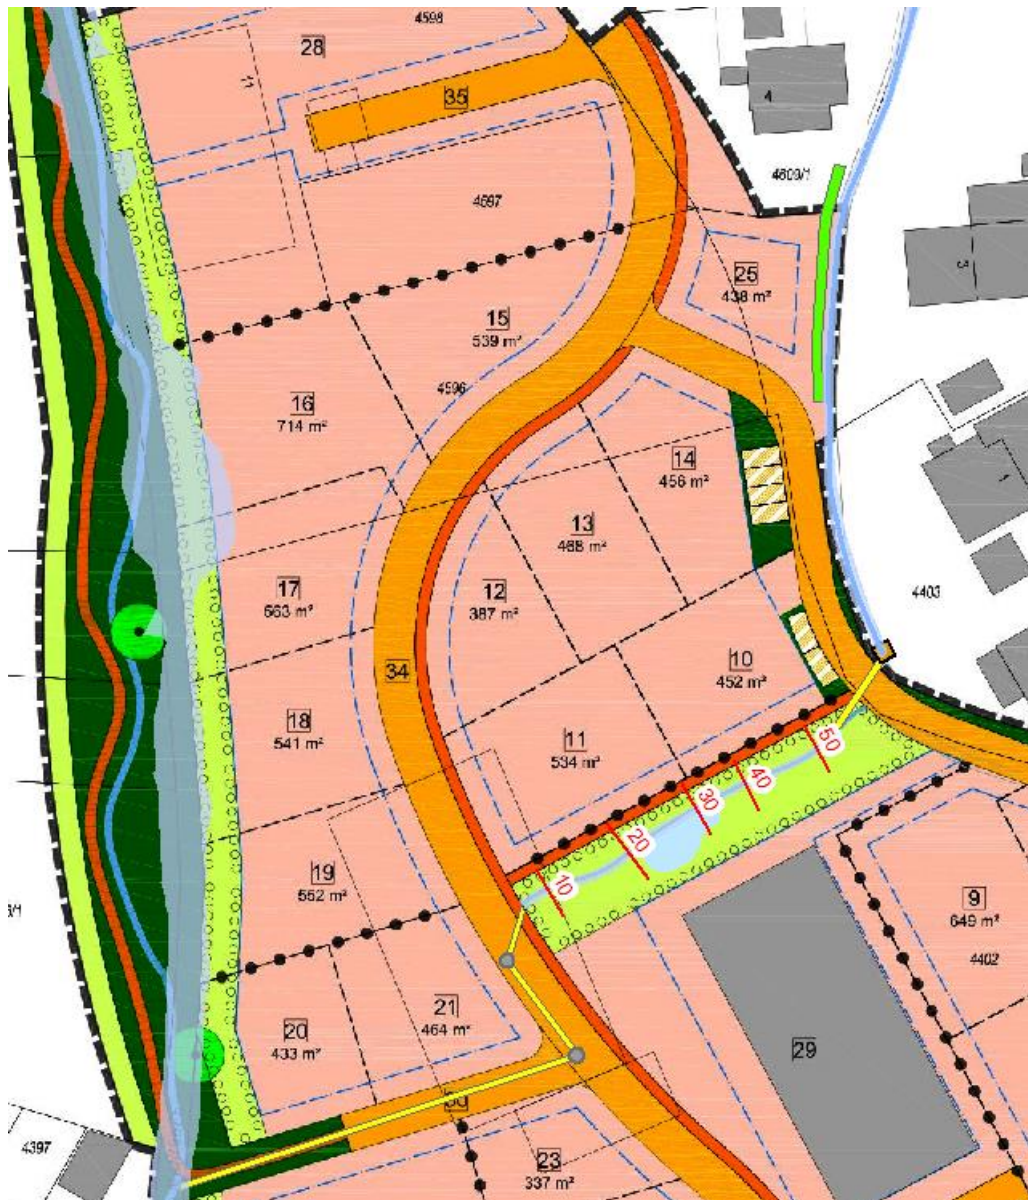
Abbildung 4-2: Überflutungen im Planzustand

Das Ergebnis der Berechnung für den Planzustand ist in Anlage 2 maßstäblich dargestellt. Ein Ausschnitt dieser Anlage ist in der folgenden Abbildung 4-2 erkennbar.

Man erkennt, dass es im Bereich der Geländeanpassung nicht mehr zu rechtsseitigen Überflutungen aus dem Mühlkanal kommt. Das Wasser fließt durch die Verrohrung unter der Weiherstraße in den offenen Abschnitt und von da durch die Verrohrung in den Dürrenbach (Mühlenbach). Das Wasser kann ohne Überflutung von Vorländern abgeführt werden.

Die Wasserspiegellagen liegen auf der gesamten Fließstrecke unterhalb der Böschungsoberkante. Da der Mühlkanal in die vorhandene Geländestruktur des Istzustands eingebunden wurde, kann es hier in Abhängigkeit von Modifikationen der vorhandenen Topographie zu Änderungen kommen.
