## **Hydrogeologische Erkundung**

**Baugebiet „Ortsmitte Nollingen“  
79618 Rheinfelden- OT Nollingen**

**Bericht**

**Auftraggeber:** Stadt Rheinfelden

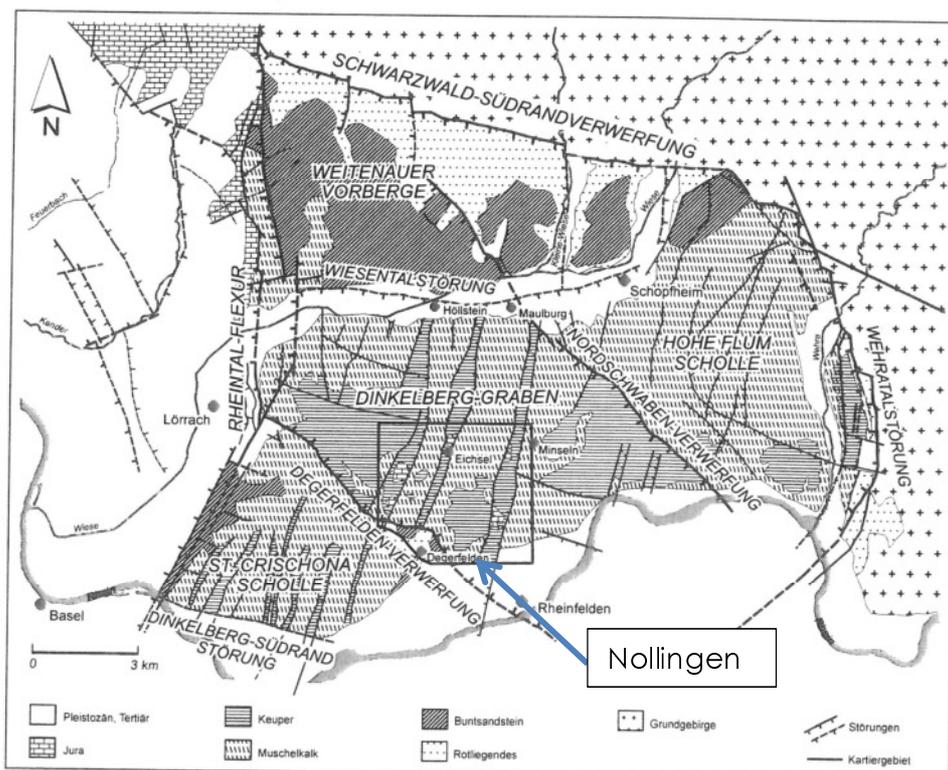
Abb. 1 Tektonische Übersichtskarte der Dinkelberg-Scholle (aus /8/)

Das Untersuchungsgebiet erstreckt sich von der Niederterrassenfläche im Hochrheintal bis in den Nollinger Berg, der Teil Dinkelberg-Grabens ist (siehe Abb. 1). Die Höhenlagen der Untersuchungsfläche sind generell zwischen 280m und 480m üNN anzugeben. Durch die geologischen und tektonischen Verhältnisse wird das Relief deutlich beeinflusst. Im Westen stehen die Schichten des Oberen Muschelkalk an. Die oberste hangende Schicht des Oberen Muschelkalks wird vom Trigonodusdolomit (mo 2D) gebildet, der sich morphologisch im Gegensatz zu den generellen Verteilungen im Muschelkalk durch eine Hangverflachung zeigt. Durch die Verkarstung im Oberen Muschelkalk kommt es zur Ausbildung von Trockentälern. Die im Osten anstehenden Schichten des Keuper bilden in der Regel flache Hänge aus.

Die Topographie des Gebietes wird von den stattgefundenen tektonischen Prozessen geprägt, insbesondere durch die im Untersuchungsgebiet in NNE Richtung querenden tektonischen Gräben, in denen die darin abgesenkten Ton- und Mergelsteine des Keupers und der Arietenkalk des Unterjura anstehen. Der Arietenkalk bildet die höheren Kuppen innerhalb der Gräben.

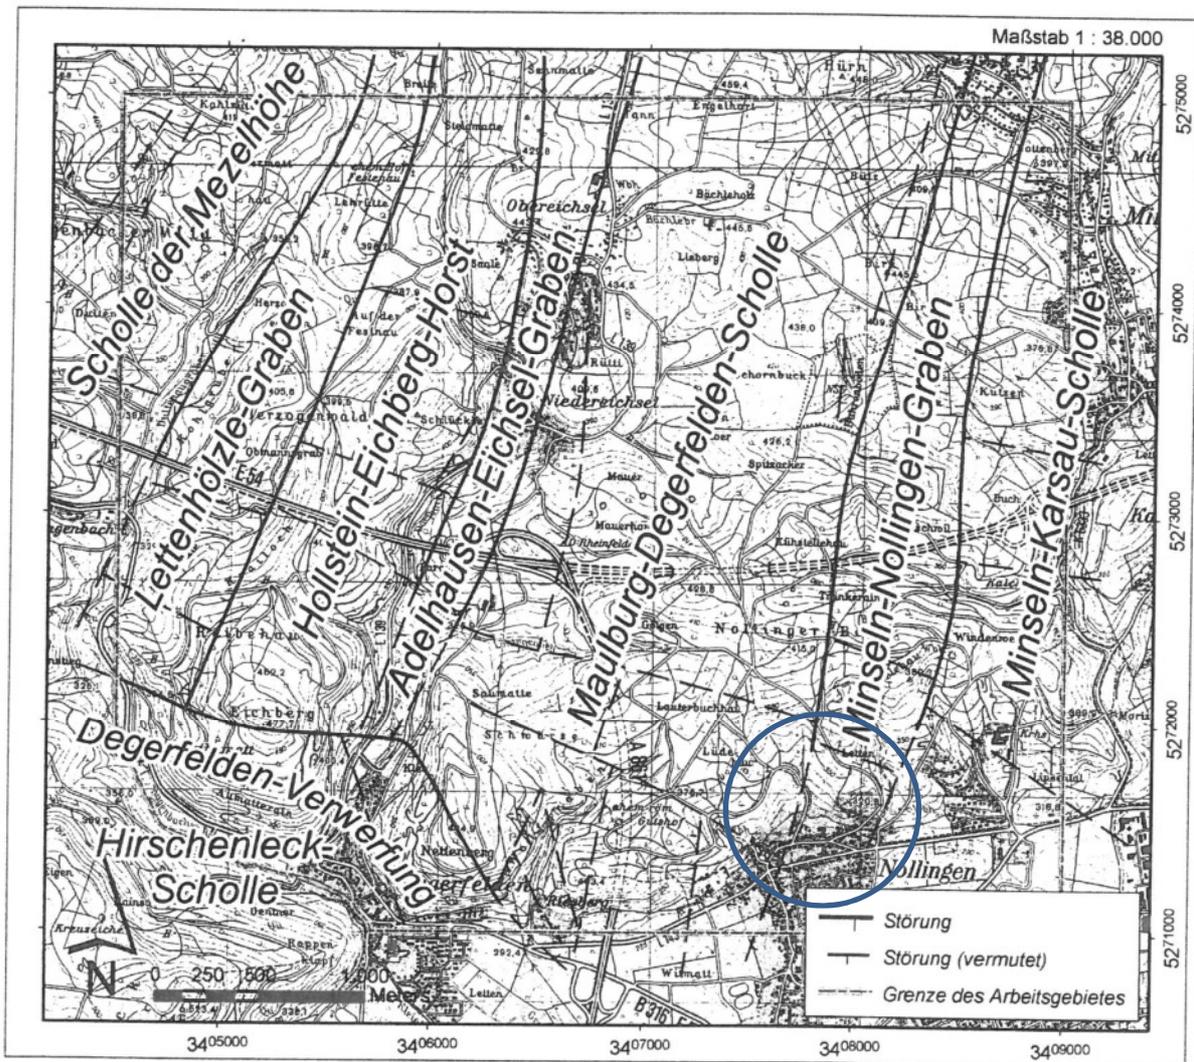
Abb. 2 Tektonische Einheiten im Untersuchungsgebiet (aus /8/)

Die Dinkelberg-Scholle, welche die regionale Tektonik im Untersuchungsgebiet prägt, ist eine mesozoische Bruchscholle am Südrand der Schwarzwaldrandverwerfung. Sie ist durch ein System von herzynisch (NE-SW) und rheinisch (NNE-SSW) streichender Störungen in kleinere Blöcke zerbrochen. Die Dinkelberg-Scholle wird unterteilt in die nördlichen Weitenauer Vorberge und den Dinkelberg im Süden. Der Dinkelberg wird wiederum unterteilt in die „St. Chrischona Scholle“ im Südwesten, den „Dinkelberg-Graben“ in der Mitte und die „Hohe Flum Scholle“ im Osten. Der Dinkelberg-Graben stellt einen etwa 8 km breiten tektonischen Graben dar, an dessen südlichem Rand das Untersuchungsgebiet liegt.

Zahlreiche in rheinischer Richtung streichende Abschiebungen bilden schmale Gräben, an denen Keuper- und Unterjuraabfolgen eingesenkt sind. Die tektonischen Einheiten werden im Untersuchungsgebiet lokal in die „Maulburg-Degerfeldern-Scholle“ mit einem generellen Einfallen nach SW und dem „Minseln-Nollingen-Graben“ mit einem schwachen NW Einfallen (siehe Abb. 2) unterteilt. Die Sprunghöhe liegt bei durchschnittlich 70 m.

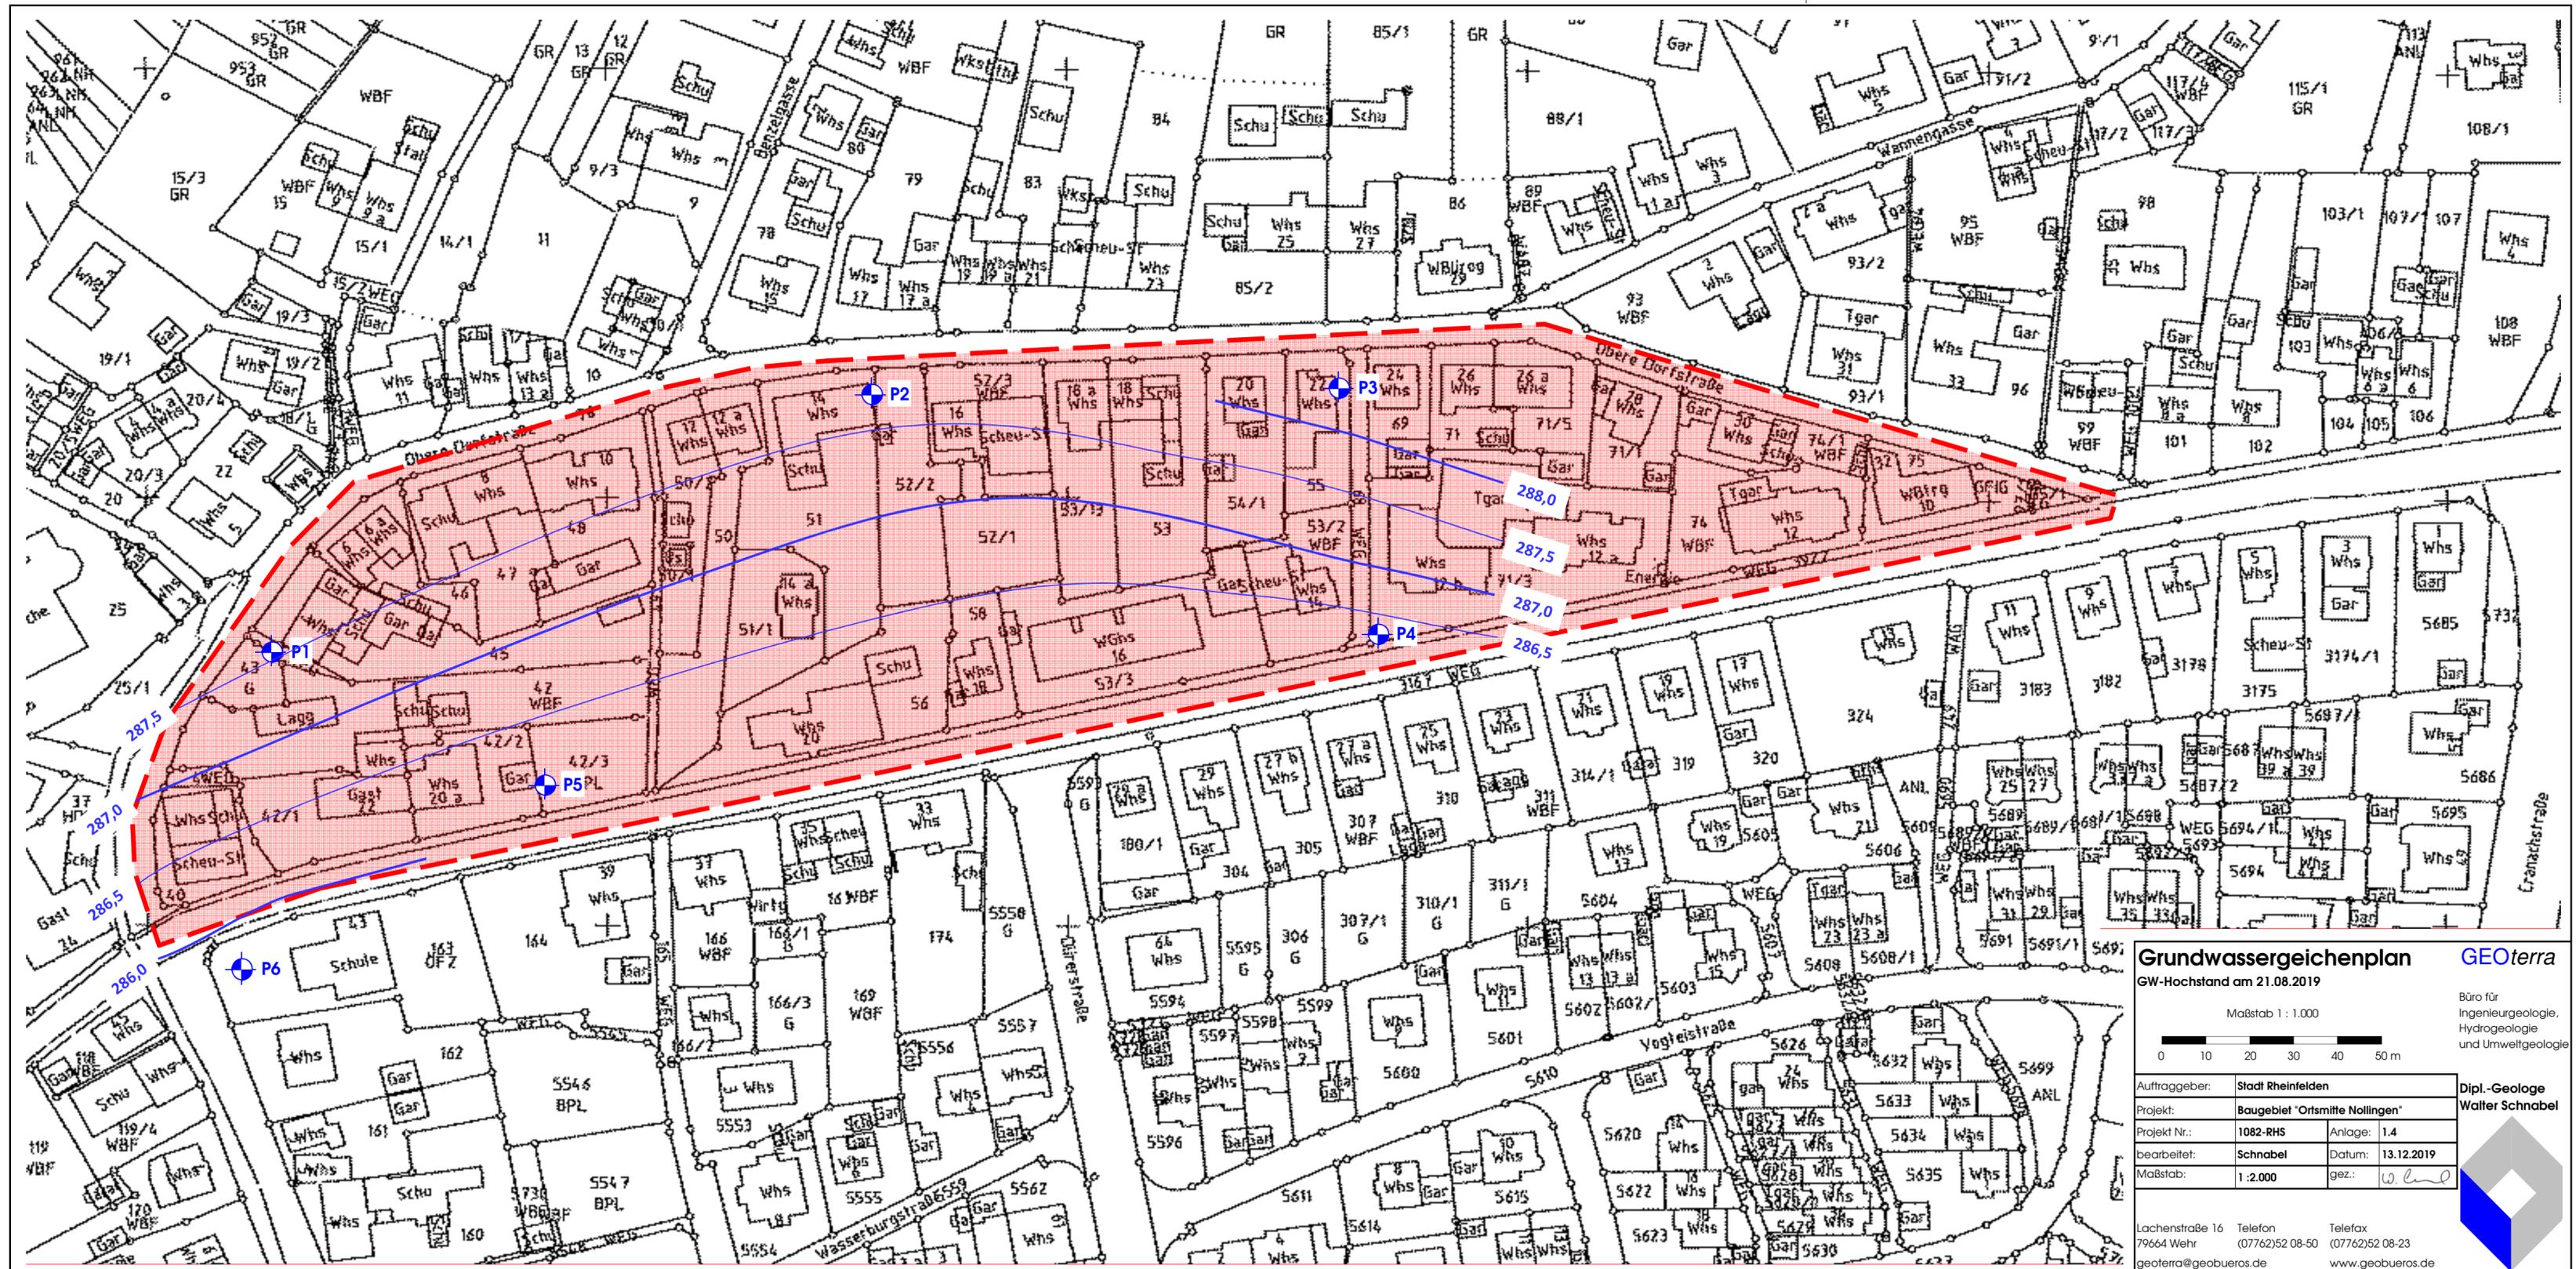
**Grundwassergeichenplan** **GEOterra**  
 GW-Hochstand am 21.08.2019

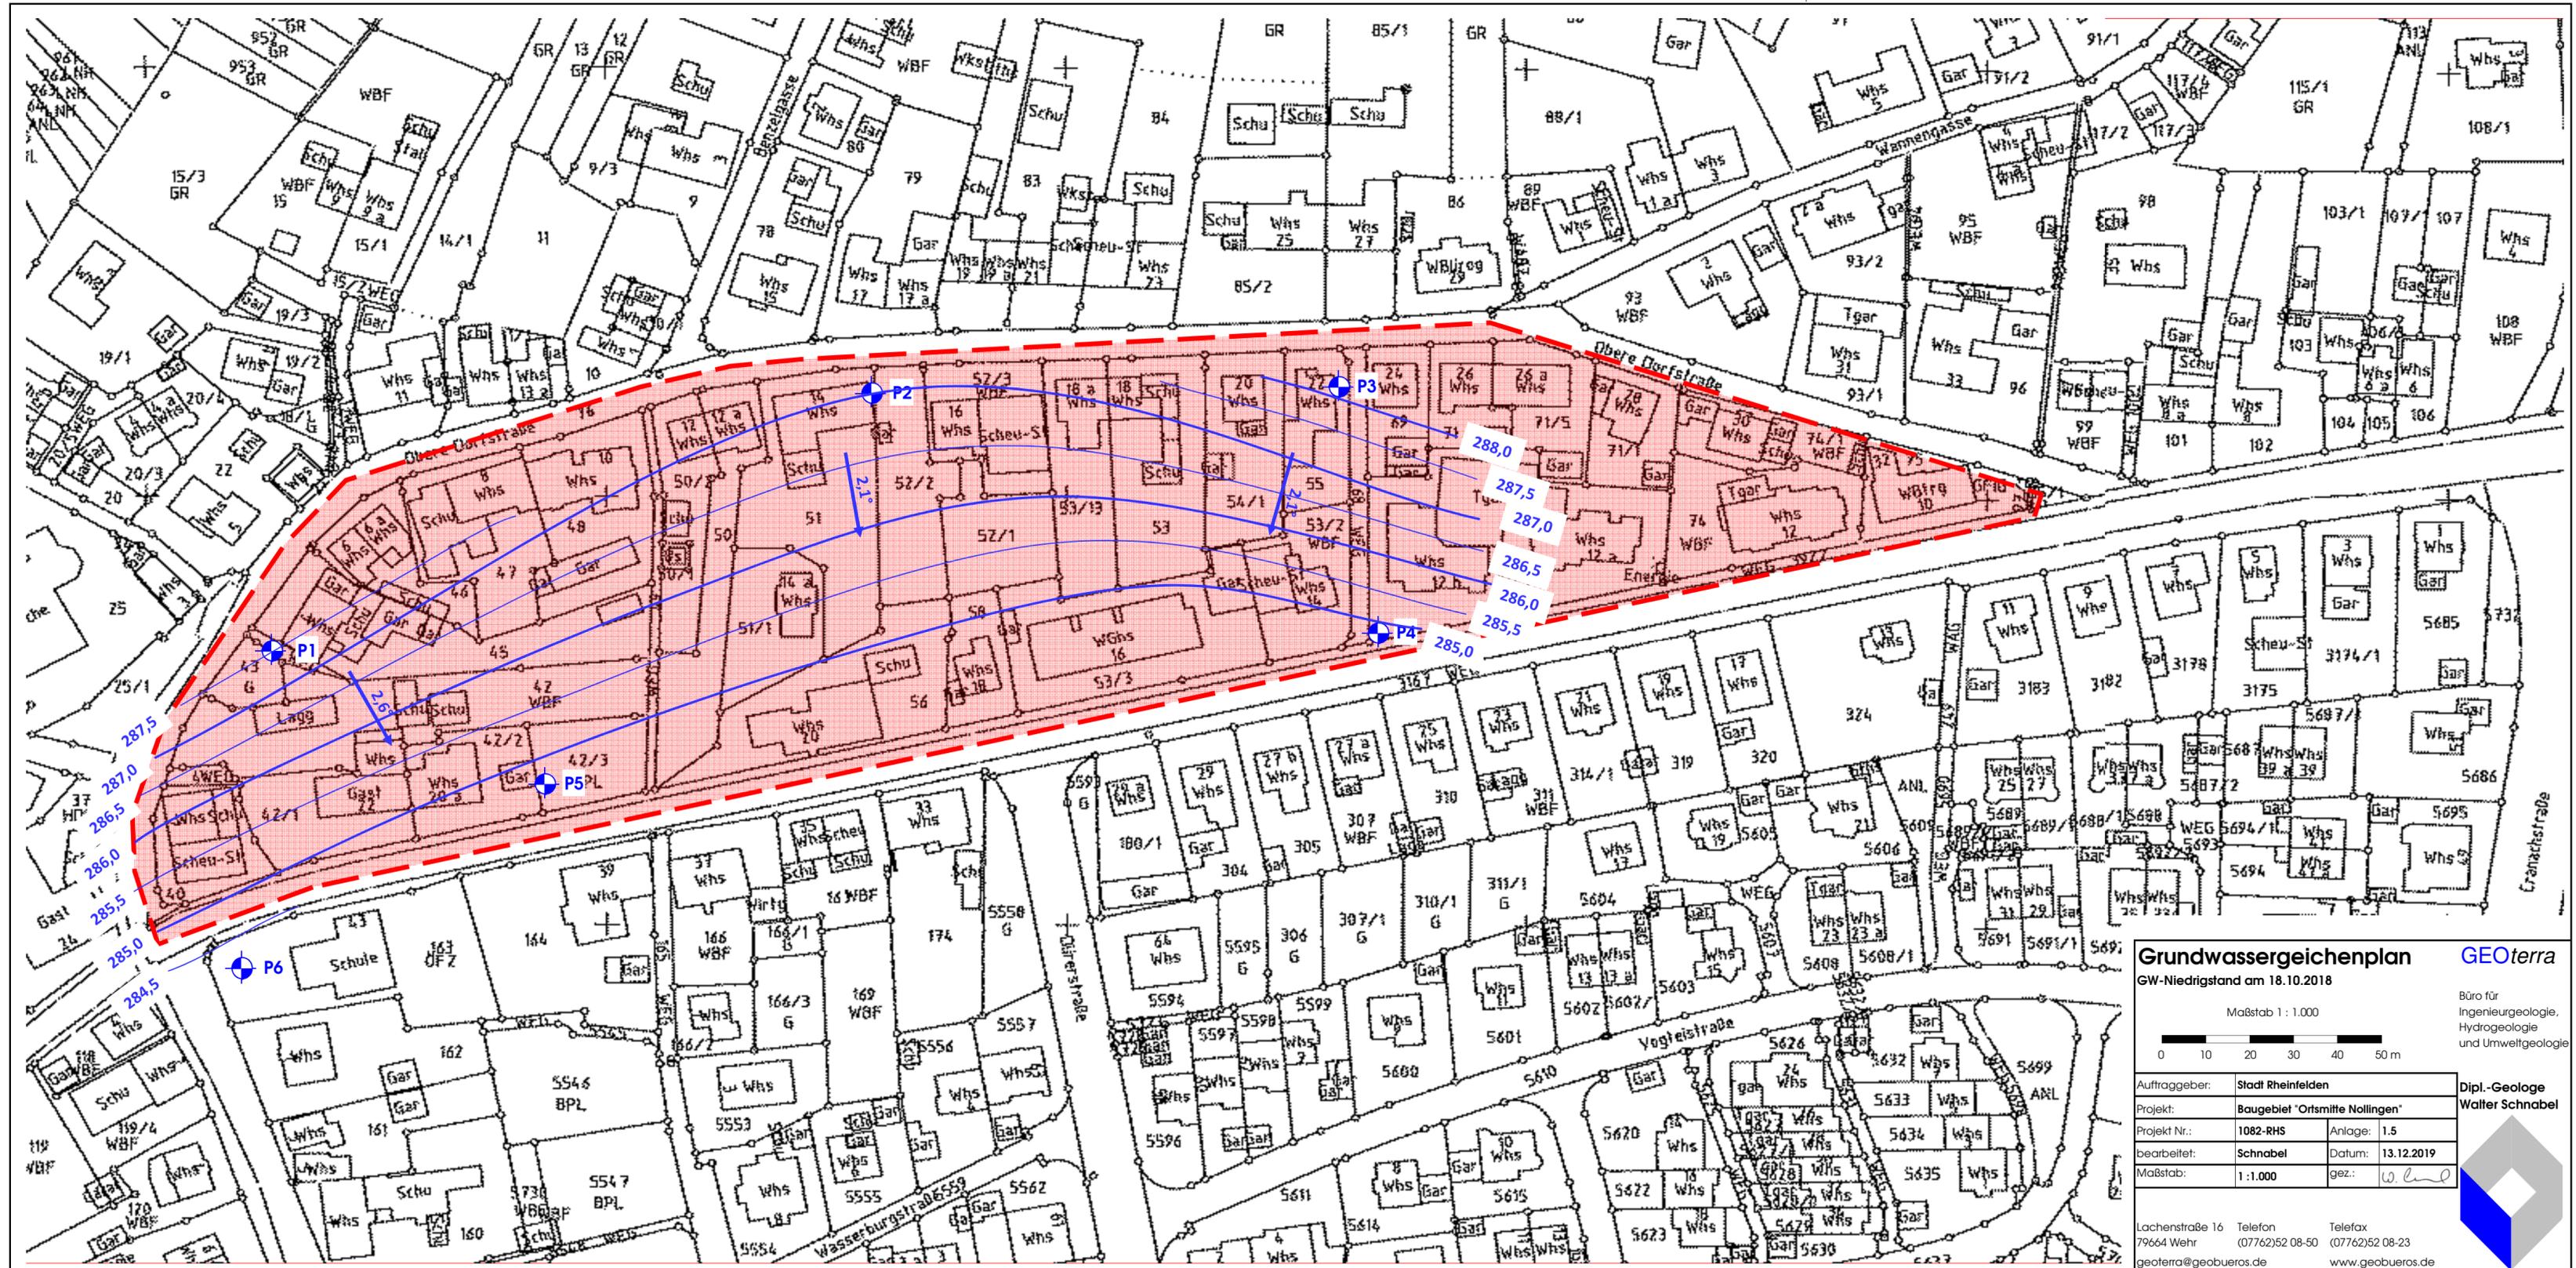
**Grundwassergeichenplan** GEOterra  
 GW-Niedrigstand am 18.10.2018

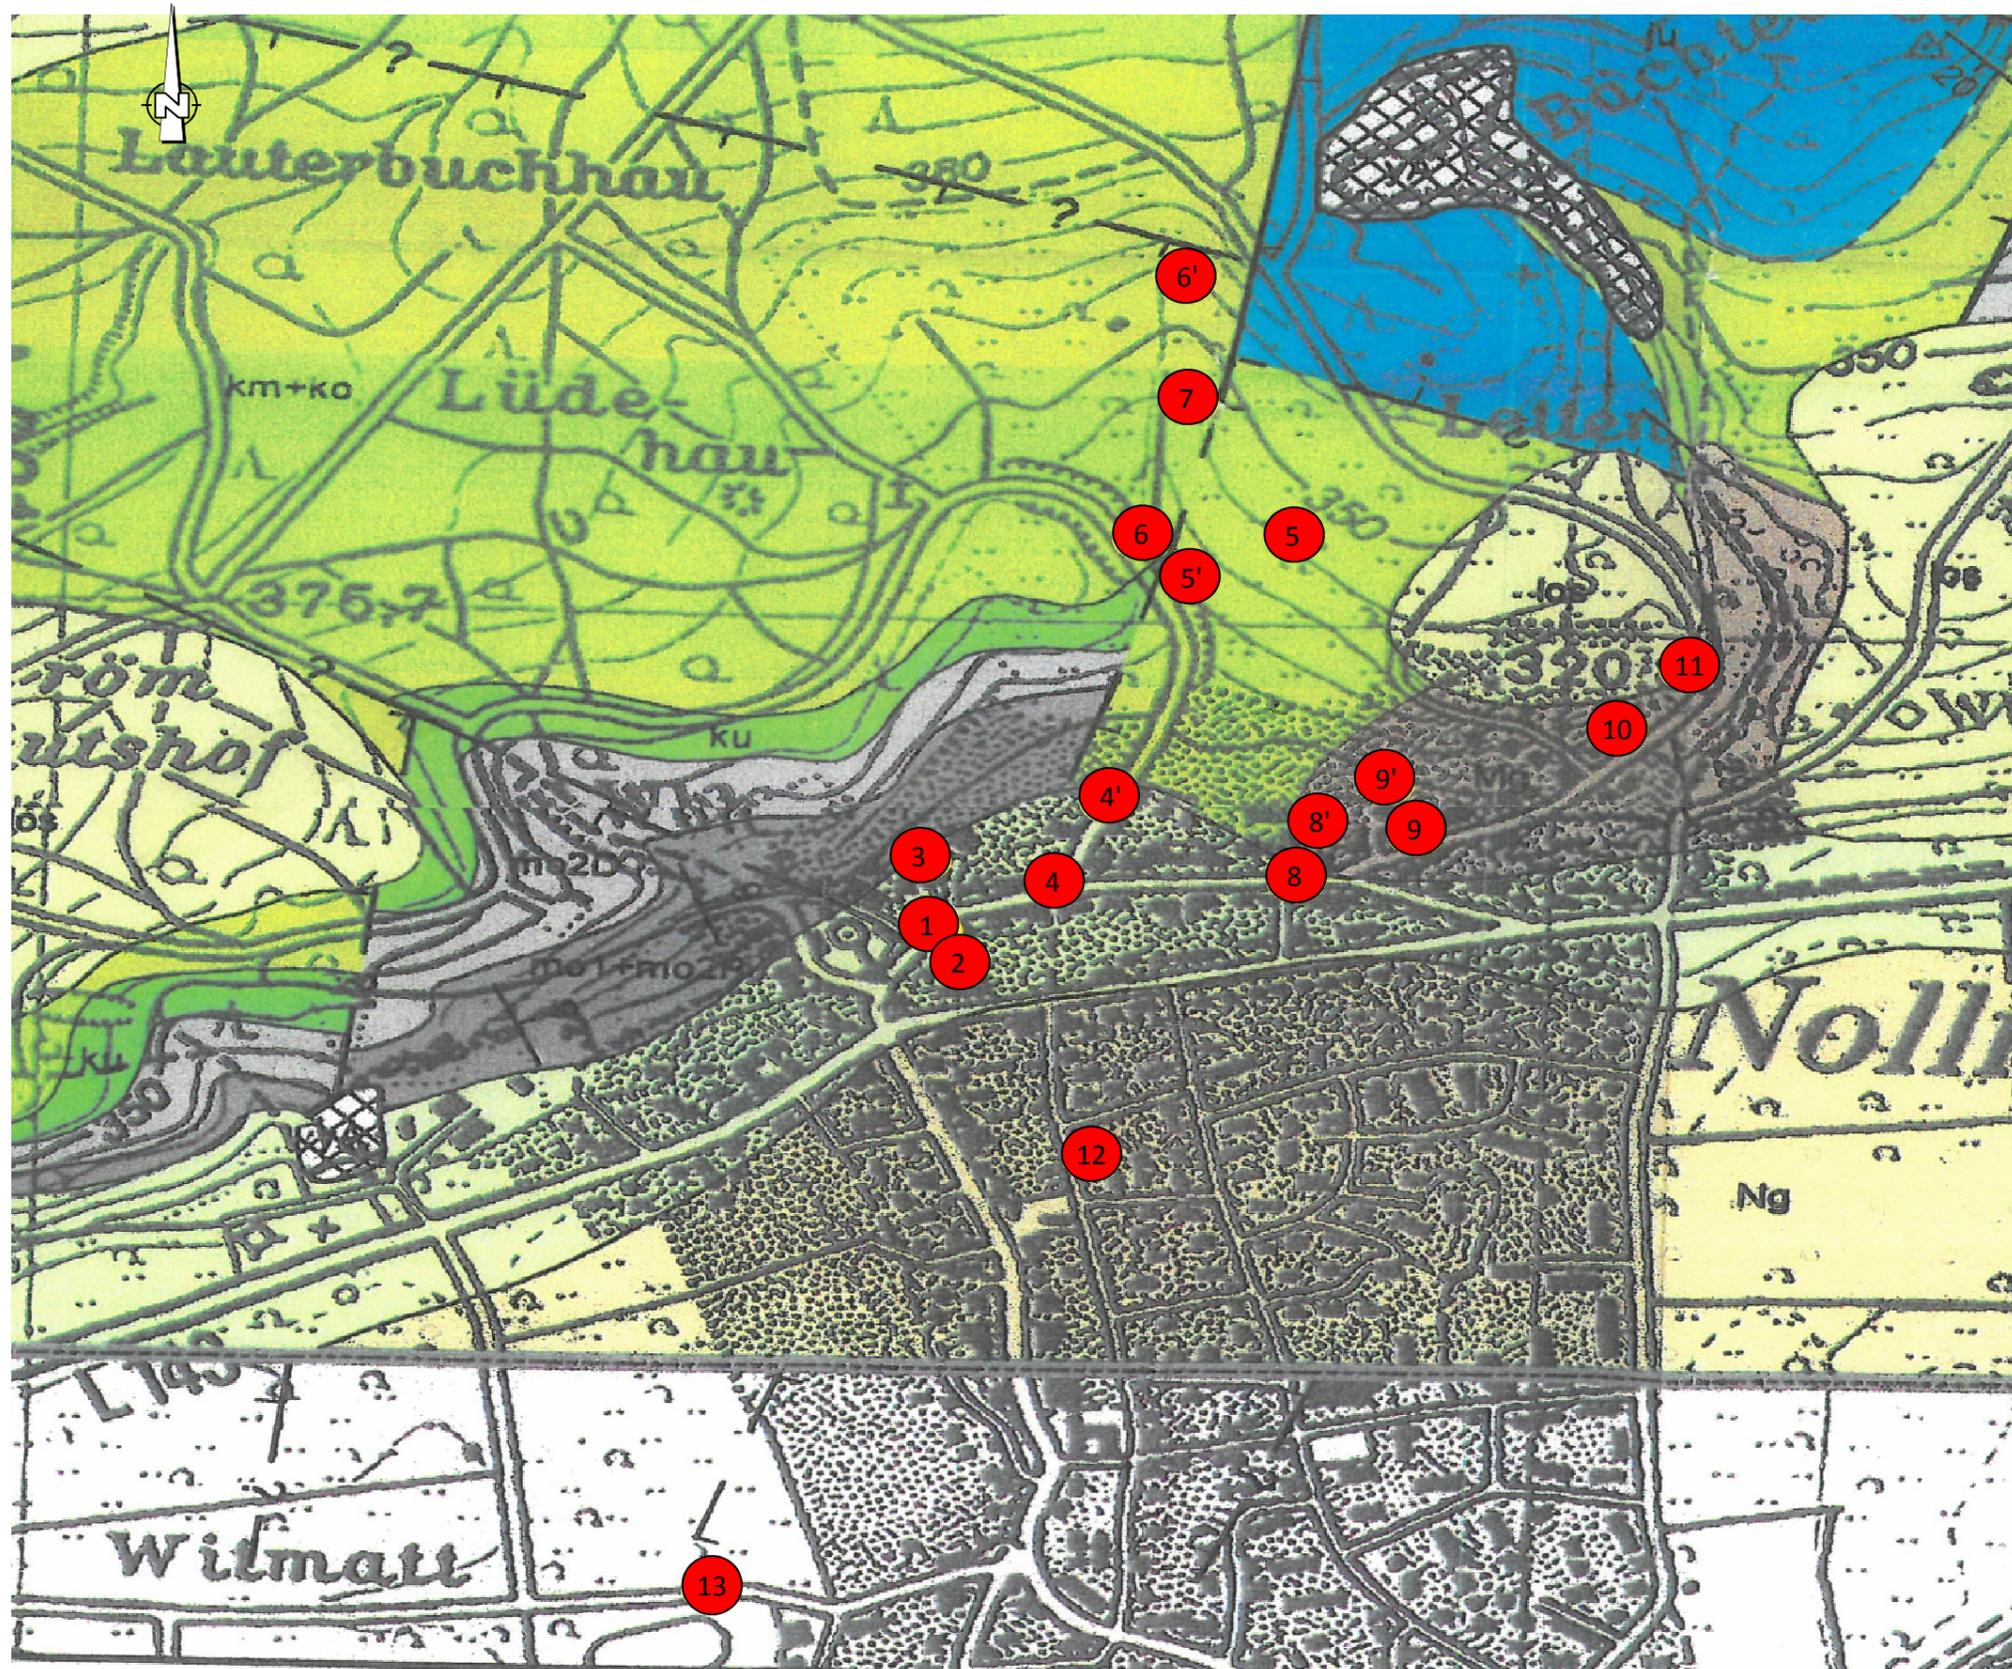
**Beobachtungsstellen**

- 1 Nollinger Dorfbach
- 2 Schacht Markt
- 3 Benzelloch
- 4 Laufbrunnen 1 Benzelgasse 1a
- 4' Quellsammelschacht Benzelgasse 1a
- 5 Quelle Benzelgasse
- 5' Quellsammelschacht Benzelgasse
- 6 Ablaufrinne Benzelgasse
- 6' Quellaustritt Dorfbach
- 7 Quelle Benzelweg
- 8 Laufbrunnen 2 Obere Dorfstrasse
- 8' Quellsammelschacht Laufbrunnen 2
- 9 Laufbrunnen 3 Wannengasse 3
- 9' Quellsammelschacht Wannengasse 3
- 10 Quelle Wannengasse
- 11 Ablaufrinne Wannengasse
- 12 Schulbach Schulweg 7
- 13 Grundwassermessstelle KB8

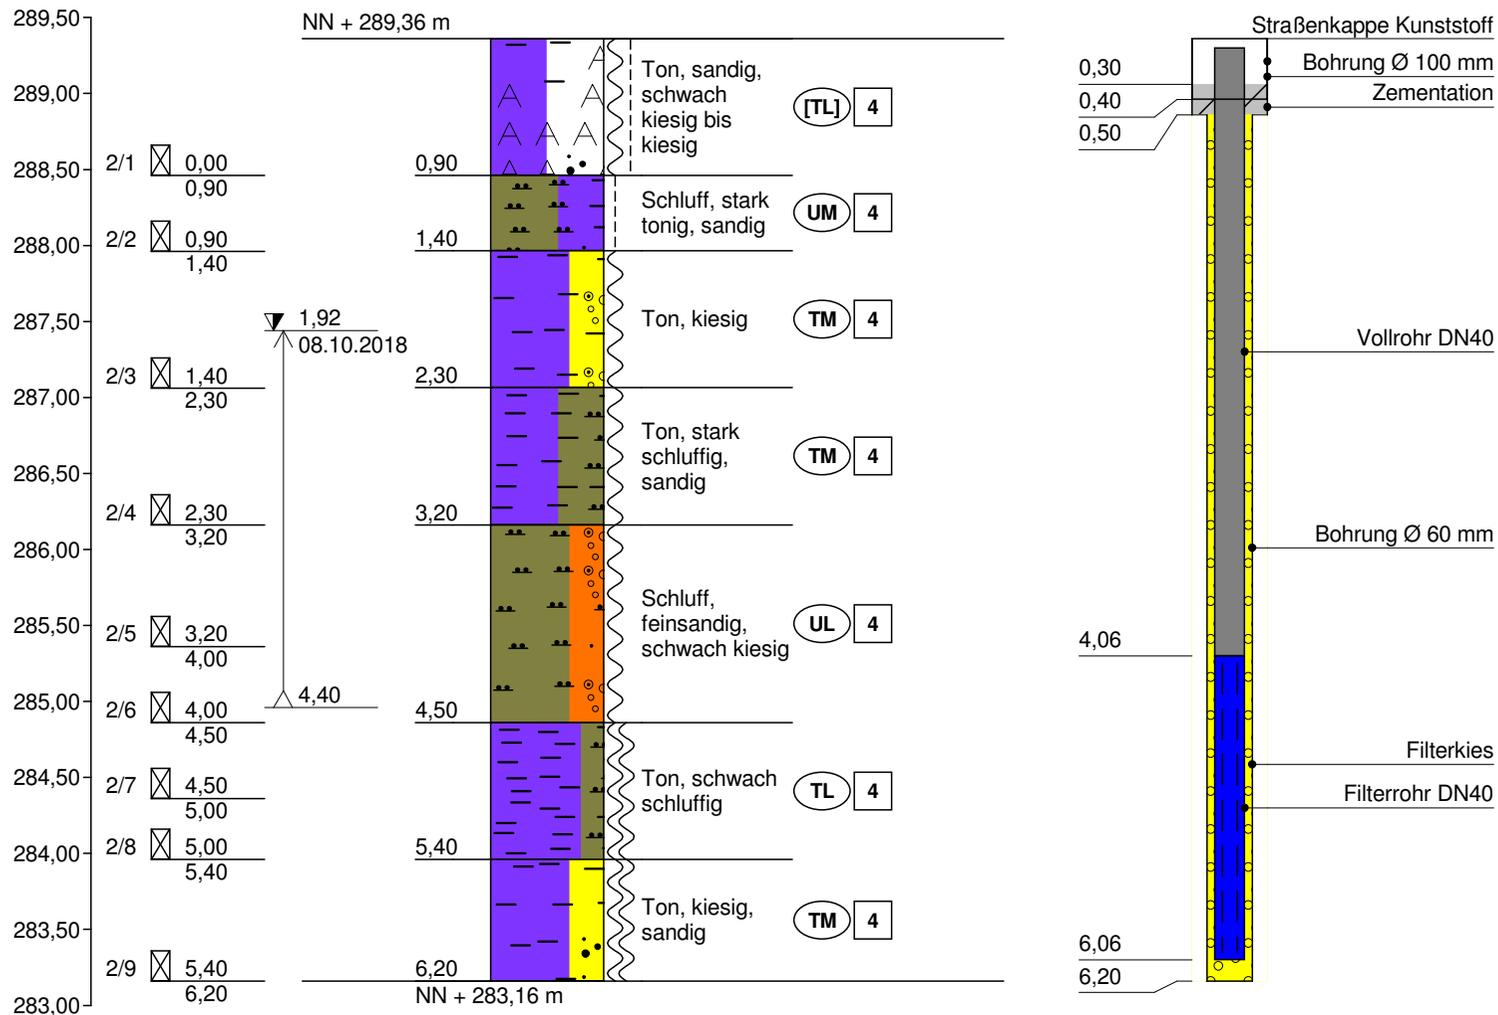
**P2**

### Zeichnerische Darstellung von Bohrprofilen nach DIN 4023

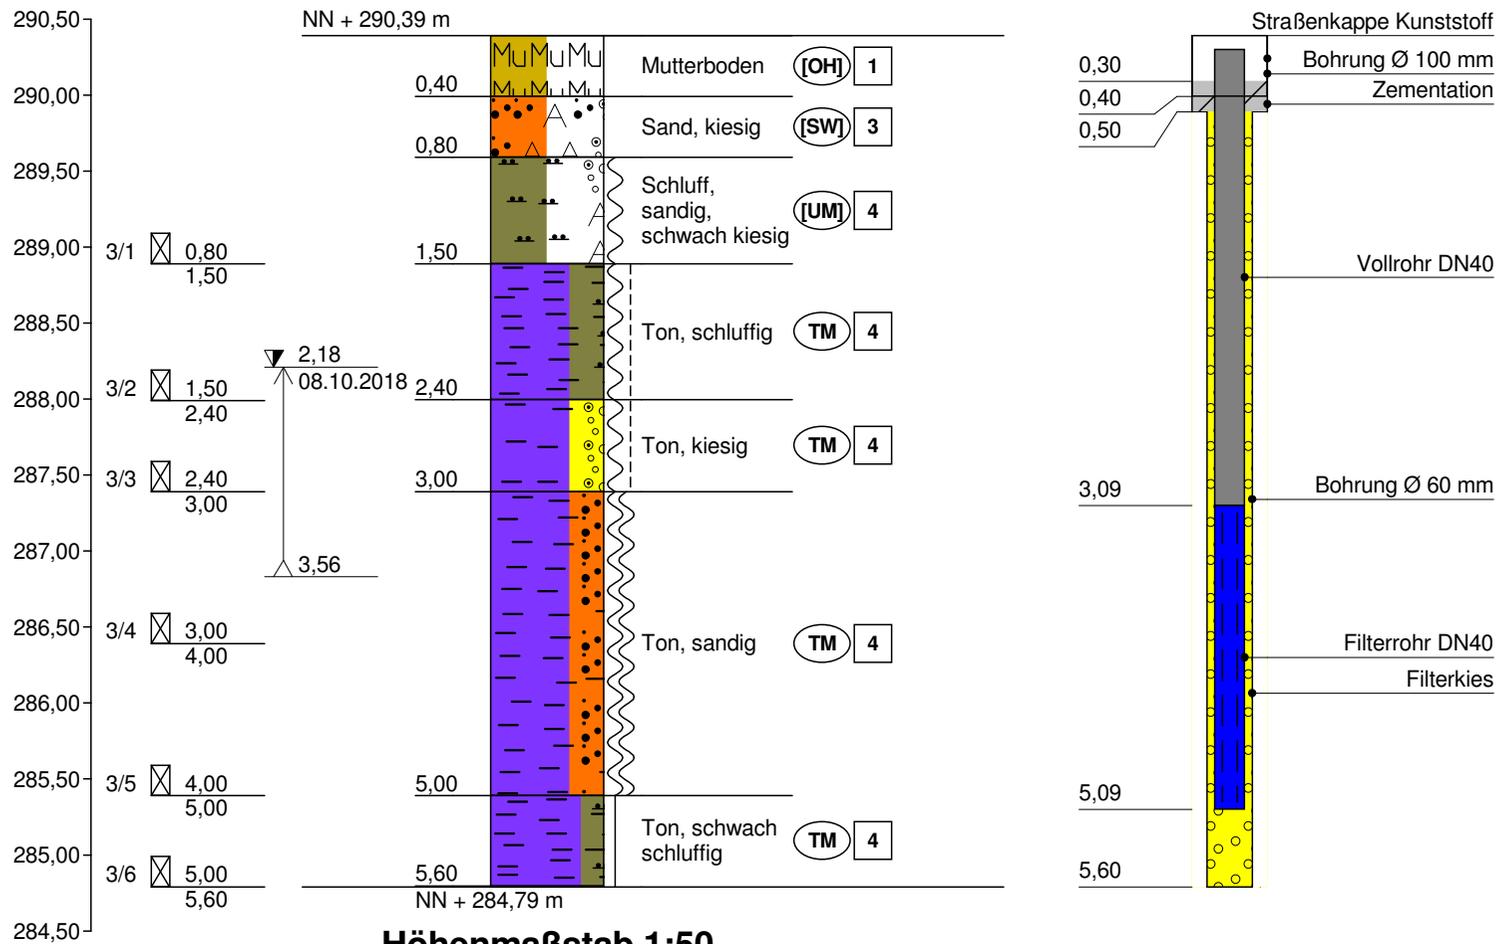
## P3

### Zeichnerische Darstellung von Bohrprofilen nach DIN 4023

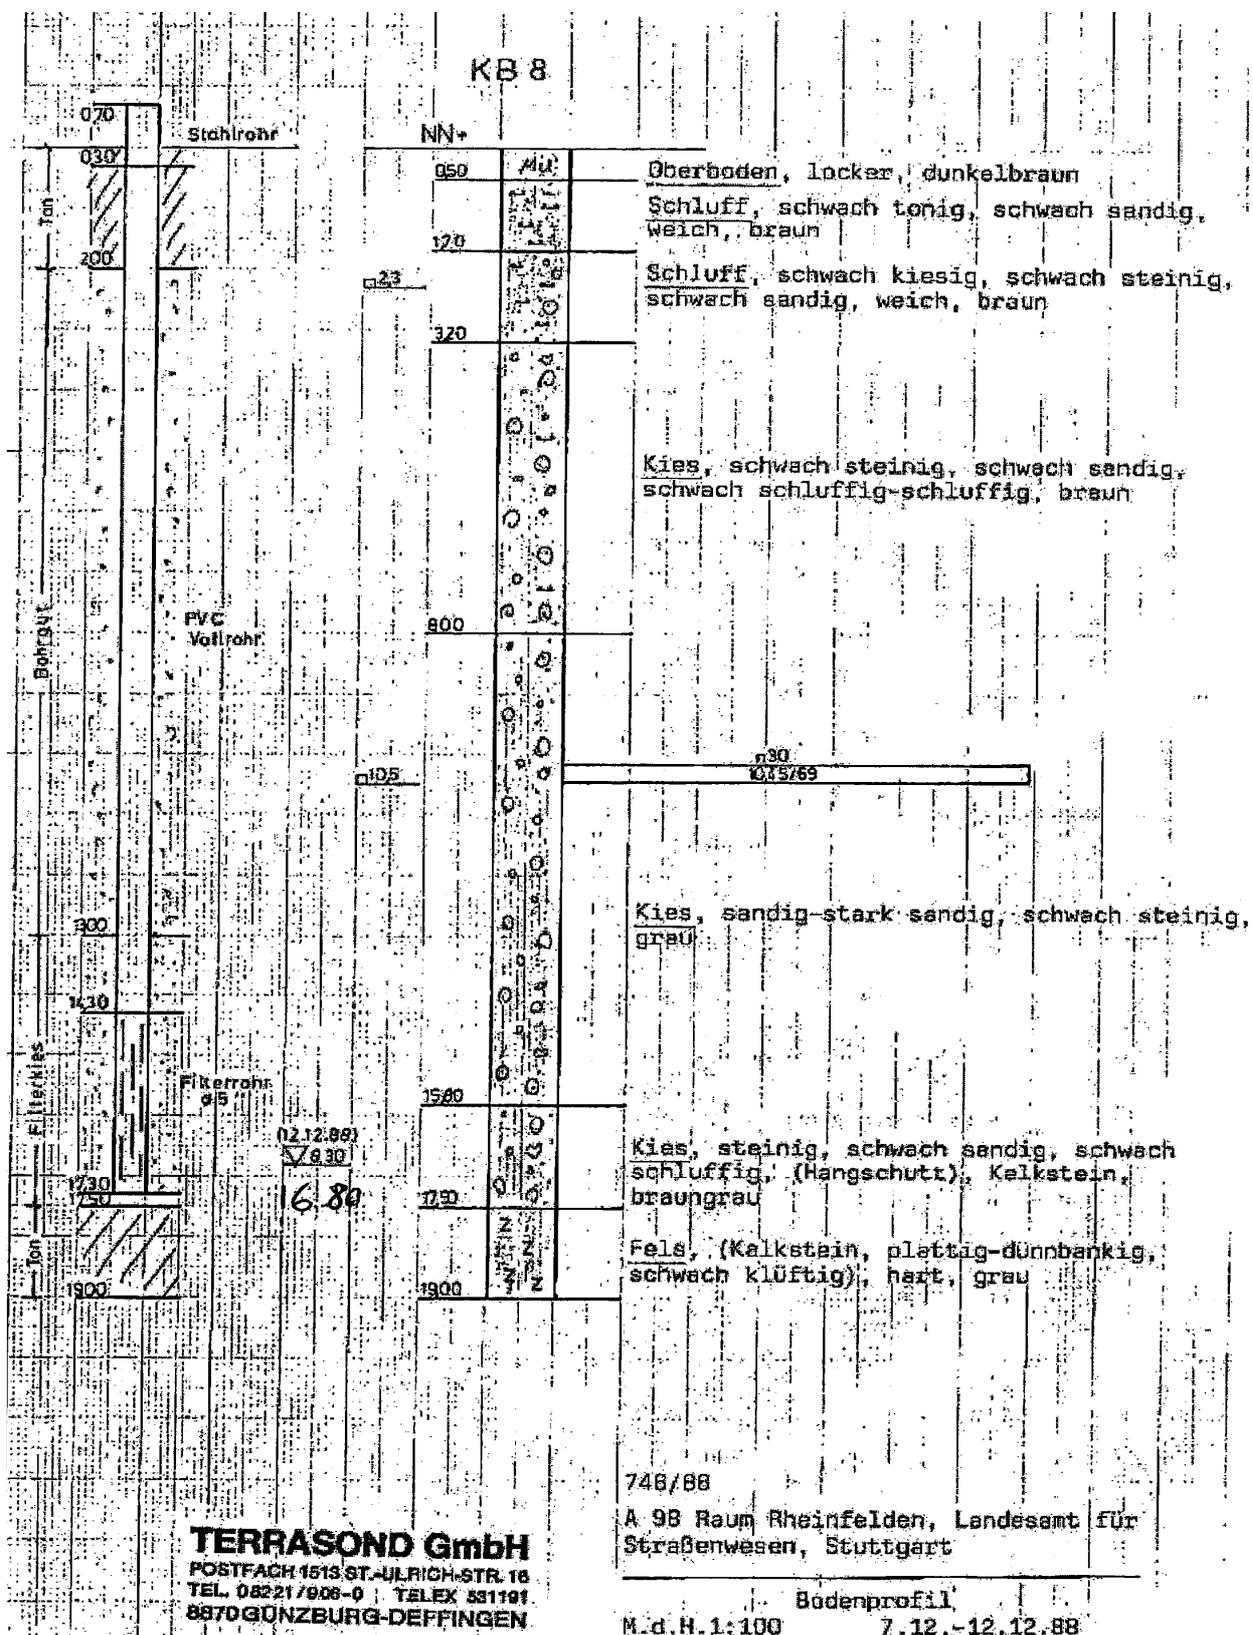
# Grundwassermessstelle KB8

Tiefe m	Profil	Geotechnische Beschreibung	Geo- logie	Bemerkungen		
0,0 - 1,0		Mutterboden Schluff, sandig, humos, durchwurzelt, dunkelbraun, erdfeucht, weich bis steif	Mu	UP 1  Niederterrassenschotter		
1,0 - 2,0		Schluff sandig, schwach kiesig, gut gerundete Mittelkiese eingelagert, gelbbraun, schwach, rostfleckig	Deck- schicht			
2,0 - 3,0		Kies sandig, steinig, gut gerundete Kiese und Steine, in stark schluffiger, schwach toniger Matrix, graubraun, feucht, Matrix weich bis steif	Niederterrassenschotter			
3,0 - 6,0		Kies stark schluffig, sandig, graubraun bis rostbraun, starke Fe-Ausfällungen von 6,00 - 8,00 m, feucht				
6,0 - 9,0		Kies schluffig, sandig, grau, feucht				
9,0 - 10,0		Kies sandig, schwach schluffig, schwach steinig, grau, erdfeucht				
Bohrfirma: Terrasond GmbH, Günzburg		ausgeführt am: 7.12. - 12.12.88				
Höhe über NN in m.: GOK 285,90		Koordinaten: ca. 3407493				
(NDH) OK-Pegel 286,75		(aus Lageplan) 5270775 5270775

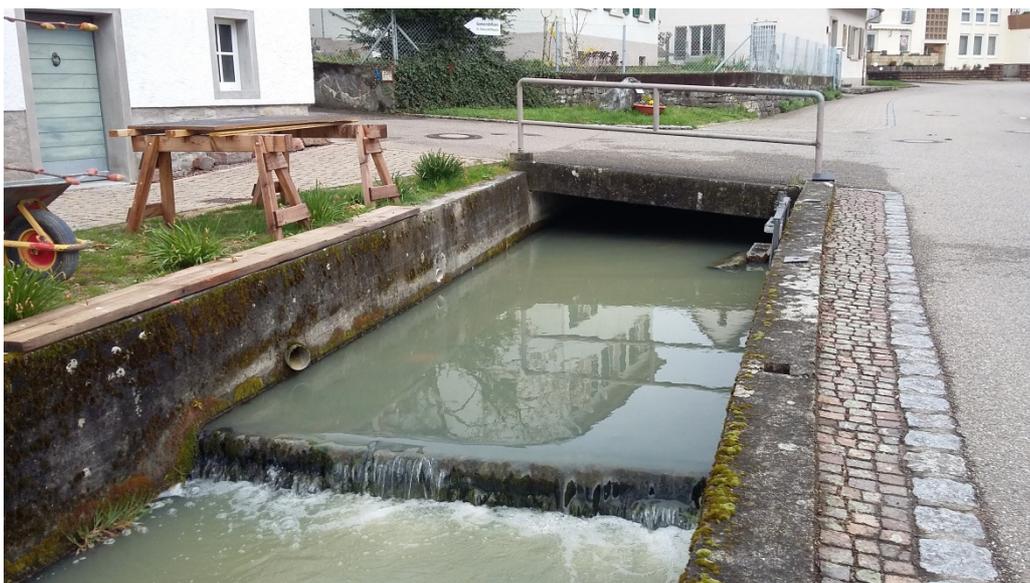
Bild -2-

Nollinger Dorfbach nach Starkregenereignis

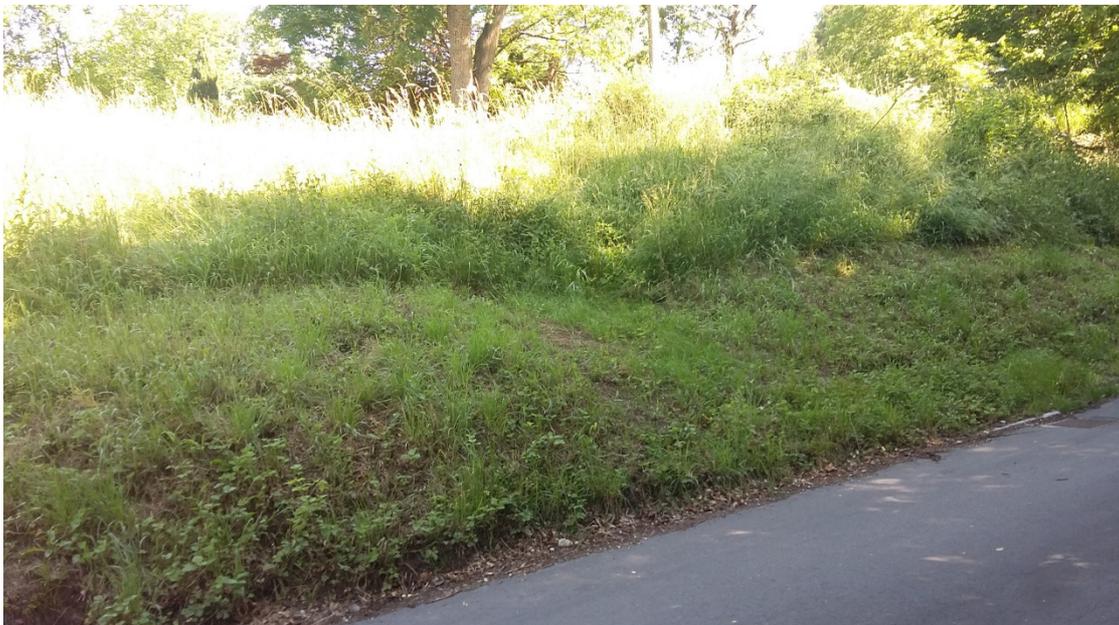
Bild -20-

Beobachtungsstelle 10: Quelle Wannengasse

Die Quelle Wannengasse liegt ca. 20 m nördlich der Hausnummer Wannengasse 11. Hier wurde vom Besitzer ein Quellaustritt beschrieben. Während des Beobachtungszeitraums konnte allerdings nur einmal eine feuchte Stelle bemerkt werden.

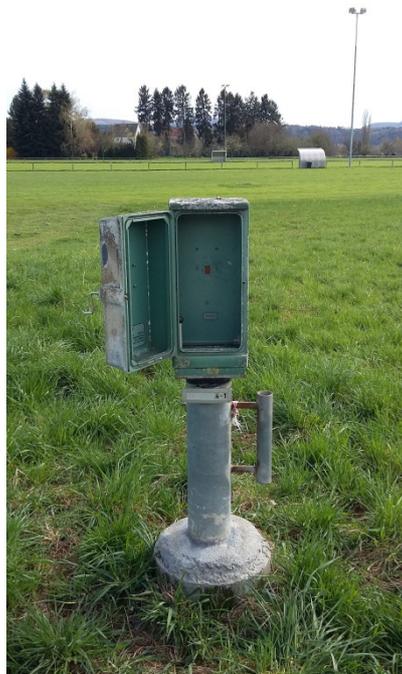
Bild -24-

Beobachtungsstelle 13: Grundwassermessstelle KB8
